ИНЖЕНЕРНЫЕ ВОПРОСЫ РЕСТАВРАЦИИ. ВЛИЯНИЕ РОСТА КУЛЬТУРНОГО СЛОЯ НА СОХРАННОСТЬ ОБЪЕКТОВ КУЛЬТУРНОГО НАСЛЕДИЯ НА ПРИМЕРЕ КАМЕННЫХ ХРАМОВ ГОРОДА ТОМСКА

**Александр Алексеевич Кутуков, Евгения Николаевна Колокольцева,
Лариса Степановна Романова**

ENGINEERING ISSUES IN RESTORATION. CULTURAL DEPOSIT GROWTH EFFECT ON PRESERVATION OF STONE CHURCHES IN TOMSK

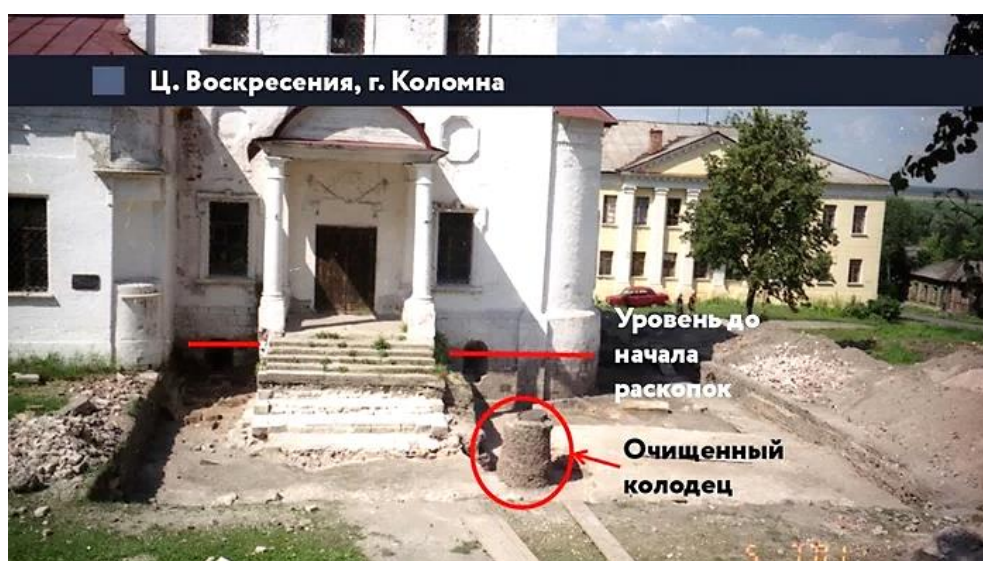
Темпы роста культурного слоя могут быть различными (рис. 1). Для уменьшения воздействия культурного слоя на здания необходимо следующее: большое количество коммунальных служб и техники для уборки улиц; соответствующая ширина этих улиц, позволяющая убирать мусор и отходы; наличие ливневых каналов. До XIX в. не существовало централизованного и постоянного вывоза всех отходов и мелкого мусора. Это было трудно реализовать с грунтовых дорог и деревянных тротуаров, которые лишь накапливали мусор под собой. Таким образом, приток отходов в город превышал их отток, что неизбежно вело к постоянному и неконтрольному увеличению толщины культурного слоя [4]. Кроме того, в городе, ввиду плотности застройки и перенаселённости, культурный слой растёт быстрее, чем, например, в сельской местности.

Рис. 1. Высота уровня культурного слоя у церкви XVII в. в г. Коломне [1]
Fig. 1. Height of the cultural deposit near the church in Kolomna, the 17th century [1]

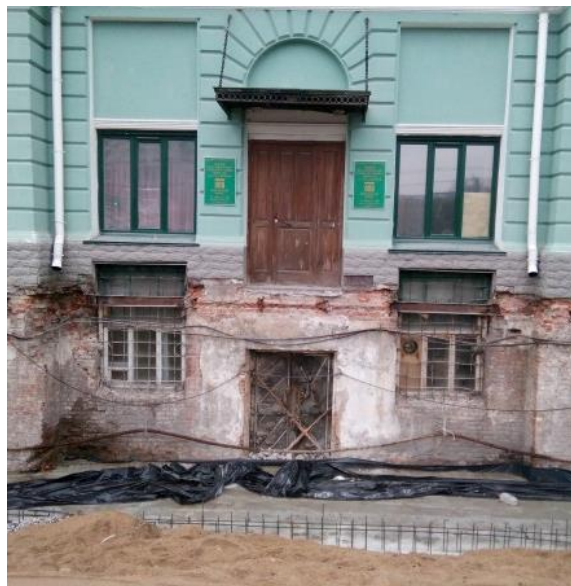
Рост культурного слоя в большей степени наблюдается у зданий, которые находятся ближе других к проезжим частям [5], поскольку дороги являются путями распространения различного мусора, грязи и прочих составляющих культурного слоя и требуют постоянного ремонта. В результате часть нижних этажей некоторых домов оказалась под землёй практически полностью. Когда значительная часть этажа оказывалась ниже уровня земли – в «яме», дом ещё сильнее отсыревал, особенно после осадков или во время таяния снега. В результате хозяева дома для отвода осадков добровольно выравнивали перепад высот, тем самым делая уклон от здания. Таким образом первый этаж превращался в цокольный или даже подвал (рис. 2).

Рис. 2. Музей им. Врубеля в Омске [5]
Fig. 2. Vrubel Museum in Omsk [5]

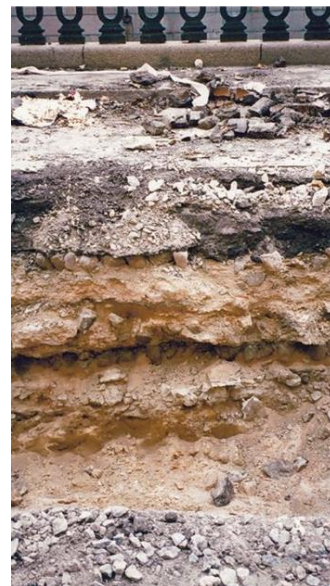
гия срезания асфальта, превращения его в асфальтовую крошку и вывоз за пределы города стала применяться сравнительно недавно. Починить мостовые было проще, положив новый слой асфальта поверх старого (рис. 3).

Рис. 3. Напластования материалов дорог разных периодов в Санкт-Петербурге [6]
Fig. 3. Layers of road materials of different periods in St.-Petersburg [6]

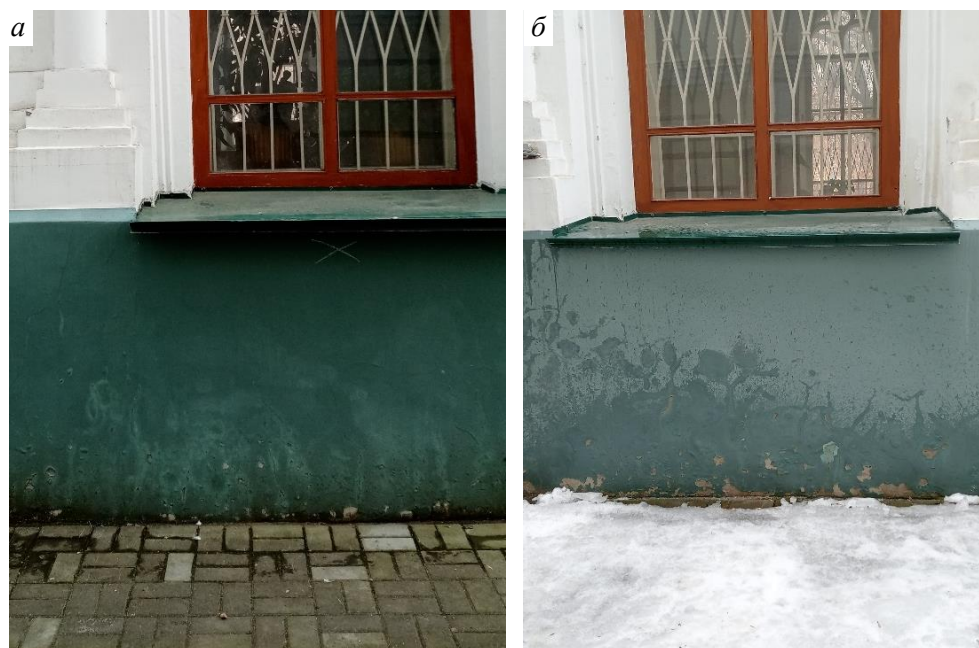
храма покрыт белёсыми пятнами, трещинами, наблюдаются следы намокания (рис. 4). Водостоки находятся близко к земле, предположительно, из-за поднятия отметки уровня поверхности земли после настила тротуарной плитки, водоприёмные каналы отсутствуют, кроме небольших отрезков прямо под водостоками, не имеющих продолжения.

Рис. 4. Церковь Александра Невского в Томске. Пятна на поверхности цоколя. Фото А. Кутукова:

a – высолы, ноябрь 2022 г.; *б* – зоны намокания, март 2023 г.

Fig. 4. Church of Aleksandr Nevsky in Tomsk. Stains on the plinth surface: *a* – efflorescence, November 2022; *b* – soaking zones, March 2023. Photograph by A. Kutukov

Причиной появления пятен на цоколе (возможно, они были бы видны и выше зафиксированного уровня, но на период обследования здание было побелено до уровня карнизов), вероятно, стали высолы из-за сырости кладки.

Путь для влаги обеспечил уровень поверхности земли, повышенный тротуарной плиткой. По результатам выполненных измерений было установлено, что уклон плитки непостоянный и не соответствует нормам, имеются следы вспучивания грунта – швы между плитками разной толщины, наблюдается резкое изменение уклона (рис. 5). Кроме произошедшего повышения уровня земли выше отметки гидроизоляции следует отметить склонность данного покрытия к накоплению почвенной и другой влаги возле стен. Эта влага растворяет и переносит различные соли и другие вещества по материалу кладки к местам их концентрации с образованием высолов.

На момент исследования (март 2023 г.) после сравнения высотных отметок можно полагать, что культурный слой вырос ещё на 20–29 см со стороны северного фасада и на 37 см – с южного. Покрытие из новой тротуарной плитки деформировано и имеет между рядами зазоры разной толщины, что говорит о неустойчивом основании (рис. 5). Проблемы, связанные с повышением уровня культурного слоя, предлагается решить, заменив тротуарную плитку, понизив уровень поверхности земли, а также выполнив отмостку, дренажные и деформационные системы, защищающие здание церкви от влаги и от влияния транспортных магистралей. Перед указанными мероприятиями необходимо выполнить работы по устройству гидроизоляции памятника. В качестве способов гидроизоляции можно применять: инъецирование кремнийорганическими соединениями, гелеобразующими растворами жидкого стекла, органическими смолами с отвердителем; оклейку бентоматами или другими современными оклеечными и обмазочными материалами; обмазку с предварительным осушением стен одним из электромагнитных и электрохимических способов.

Поверхность отмостки должна хорошо испарять воду, а это означает, что глина, бетон и асфальт не должны использоваться при её устройстве. Покрытиями, отвечающими указанным качествам, могут быть природные камни (булыги, брусчатка, лещадная плитка и т. п.). Камни покрытия необходимо укладывать с уклоном 6–10 %. Швы и отверстия между камнями засыпаются и заполняются крупным песком. Вдоль отмостки прокладывается и заполняется щебнем грунтовый водоприемный лоток, принимающий воду из фильтрующей постели и отводящий ее в дренаж либо в закрытую систему водостока. Устройство сплошной железобетонной отмостки вокруг храма категорически запрещено.

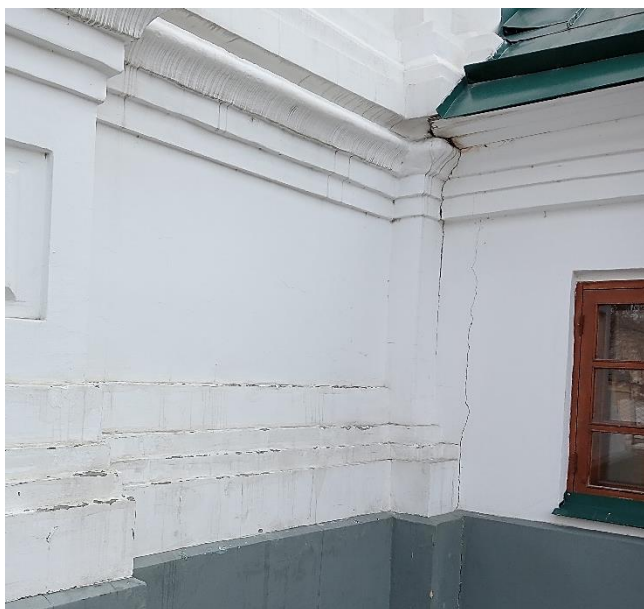
Другим заметным признаком проблем с подтоплением является построенный в период реставрации входной тамбур, который разделен с основным объёмом церкви деформационным швом по границе примыкания (рис. 6).

Рис. 6. Трещина в штукатурном слое по деформационному шву между основным объёмом церкви и тамбуром. Фото А. Кутукова, март 2023 г.

Fig. 6. Crack in the plaster layer along the deformation joint between the main church room and vestibule. March 2023. Photograph by A. Kutukov

Наличие потрескавшегося покрытия в данном месте свидетельствует о разной осадке фундаментов, которая, в свою очередь, могла произойти от нарушения гидрологических условий грунта и/или от сотрясений и вибраций, вызванных интенсивным движением автомобилей, трамваев и других транспортных средств по рядом расположенным улицам Герцена и Советской (фундаменты на улицах с интенсивным движением оседают больше, чем

в переулках и тупиках). Нарушение гидрологических условий происходит вследствие устройства тротуарной плитки, пропускающей осадки сквозь себя прямо в грунт; тогда как сама плитка – часть выросшего культурного слоя, непосредственно оказывающего влияние на здание.

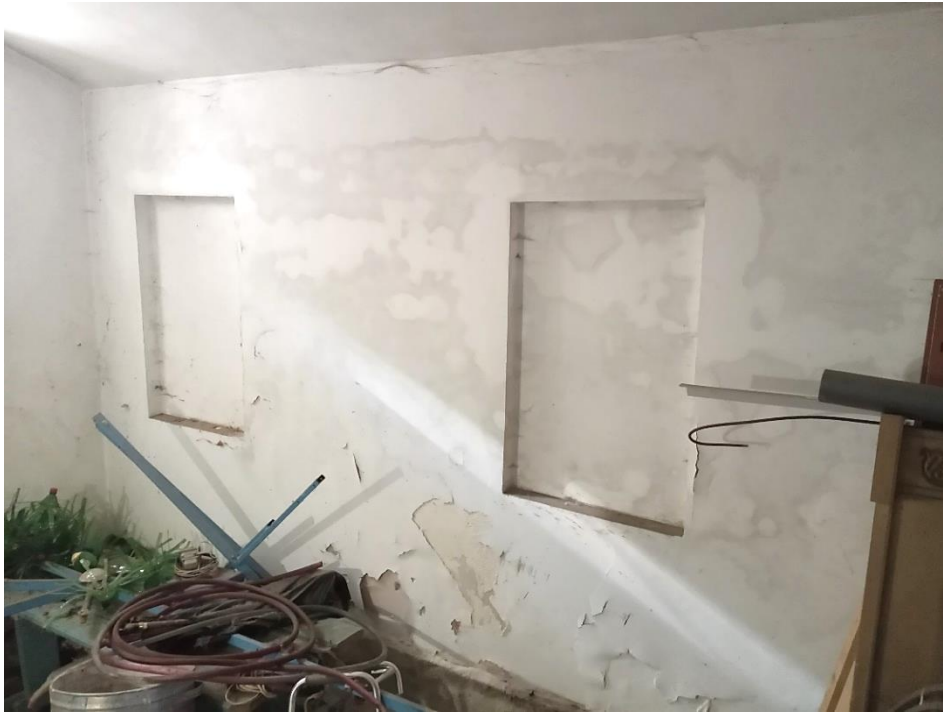
Дополнительным признаком влажности стен является отшелушивание штукатурного слоя на цоколе, в некоторых местах сопровождающееся выпадением кирпича, что свидетельствует о снижении прочности материала кладки. Самыми явными признаками сырости стен являются мокрые пятна, поднимающиеся на всю высоту помещения, и отшелушивание штукатурки на стенах внутри склепа (рис. 8). Поскольку с этой стороны проводилось меньше ремонтно-косметических работ, проблемы более выражены. Повышенная влажность в помещении подвала первого этажа, типичные высолы – это признаки плохо выполненной отсечной гидроизоляции или ее отсутствия [10]. При обследовании здания выяснился факт устройства инженерных сетей через пробитые в фундаменте и стенах каналы, изоляция которых проведена не по правилам или отсутствует вовсе. Это могло создать дополнительный путь попадания грунтовой и технической влаги в кирпичные стены памятника. Выросший уровень культурного слоя негативно повлиял на исторические ступе-

ни из песчаника, ведущие в склеп. К ним были добавлены две бетонные ступеньки, что исказило исторический облик и не сочетается с ним по стилистике, цвету, форме и материалу. Стенки входной части в склеп также имеют следы намокания.

Рис. 8. Состояние стен церкви Петра и Павла. Фото А. Кутукова, сентябрь 2022 г.
Fig. 8. Walls of the Peter and Paul Church, September 2022. Photograph by A. Kutukov

Для продления жизни памятника следует провести работы по осушению и гидрофобизации фундаментов и стен, сооружению новой утеплённой отмостки, освободить исторические ступени от бетонных дополнений, а также предусмотреть устройство противодиффузионной завесы. Данные завесы представляют собой специальным образом выполненную в грунте вертикальную, практически непроницаемую штору (стену в грунте), которая преграждает путь потоку грунтовых вод к защищаемому от подтопления сооружению. Завеса может иметь в плане форму ограждающего кольца, полукольца, линии и т. д. Для более точного определения местоположения и формы завесы необходимы данные по гидрологии территории. Устройство завес осуществляется методом траншейных стенок или инъекционными способами. Эту технологию можно применять для любого вида грунта, неоднородного и переслаивающегося [10].

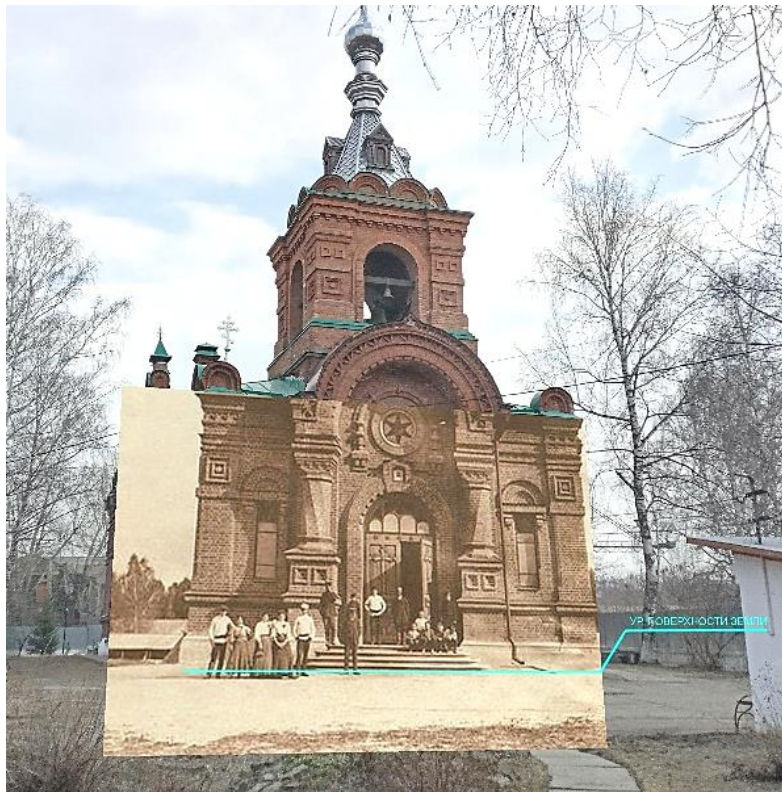
Культурный слой на этом объекте с 2007 г. до настоящего времени вырос в среднем на 22 см у входа и на 9,5 см со стороны апсиды. Часть работ по планировке территории памятника, предусмотренная проектом, не была выполнена, в результате: отсыпка в трещинах, водоотведение с территории выполнено не в соответствии со стандартами, прямо по грунту. Расположение церкви на территории, удаленной от интенсивного транспортного движения, способствовало минимальному росту культурного слоя. Об этом свидетельствуют исторические фотографии (рис. 9). Однако это не исключает негативного воздействия на памятник проблем водоотведения.

Рис. 9. Рост культурного слоя у церкви Петра и Павла. Сравнение 1908 и 2022 гг. Фото А. Кутукова

Fig. 9. Cultural deposit growth near the Peter and Paul Church. Comparison between 1908 and 2022. Photograph by A. Kutukov

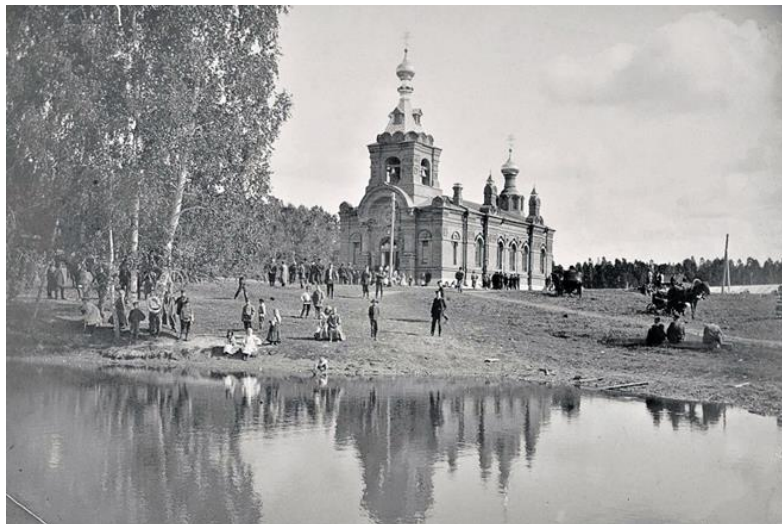
Изначально вода с территории отводилась в близлежащий пруд (рис. 10), который сегодня находится в запущенном состоянии. Сравнительно малыми усилиями можно вернуть естественный ход поверхностных вод от церкви, защитить тем самым здание от лишней влаги и улучшить состояние пруда, сохранив максимальную историчность памятника. Этого можно достичь за счёт грамотного выполнения вертикальной планировки. Большая часть территории представляет собой грунтовые поверхности и щебёночно-песчаные дорожки, что не составит трудностей при выполнении этих работ.

Рис. 10. Пруд возле церкви Петра и Павла в г. Томске. 1908–1914 гг. Фото из фондов ТОКМ

Fig. 10. Pond of the Peter and Paul Church in Tomsk. 1908–1914. Photograph from Tomsk archives
