# КОНСТРУКТИВНЫЕ ОСОБЕННОСТИ ПЕРЕКРЫТИЙ В ОБЩЕСТВЕННЫХ ЗДАНИЯХ ТОМСКА КОНЦА XIX – НАЧАЛА XX В. НА ПРИМЕРЕ ГЛАВНОГО КОРПУСА ТОМСКОГО ГОСУДАРСТВЕННОГО УНИВЕРСИТЕТА

**Аннотация.** Исследуются конструктивные особенности междуэтажных и чердачных перекрытий главного корпуса бывшего Императорского Томского университета, построенного в 1878–1888 гг., их изменения и утраты в процессе эксплуатации и реставрации, проведенной в 1987–1991 гг.

### FLOOR STRUCTURE IN PUBLIC HOUSES IN TOMSK IN 19–20th CENTURIES (THE TOMSK STATE UNIVERSITY BUILDING CASE STUDIES)

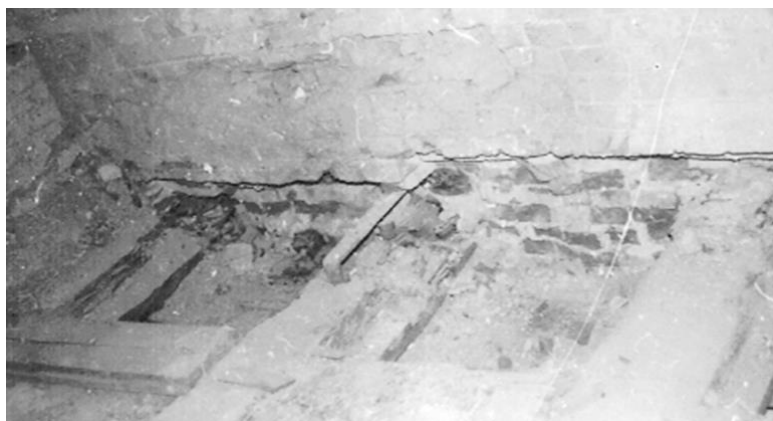
Для сохранения древесины балок перекрытий в теле стены их концы покрывались густой смолой с оборачиванием войлоком; применяли только хорошо высушенную древесину. Для обеспечения совместной со стенами работы деревянные балки перекрытия через одну фиксировались с помощью металлических скоб, заанкеренных в стены во время строительства и повышающих общую жёсткость конструкции (рис. 6, 7). Подобная схема описана у М.Е. Романовича [7], В.Г. Залесского [8] и у В.Р. Бернгарда [5], но его конструкция немного отличается.

Рис. 6. Деревянное междуэтажное перекрытие с металлической скобой. ТГУ, I объём. Фото из архива СИ «Сибспецпроектреставрация», 1987 г., автор В.А. Кондратьев  
Fig. 6. Wooden floor with metal bracing. TSU. Adopted from design documentation of "Sibspetsproektrestavratiya", 1987

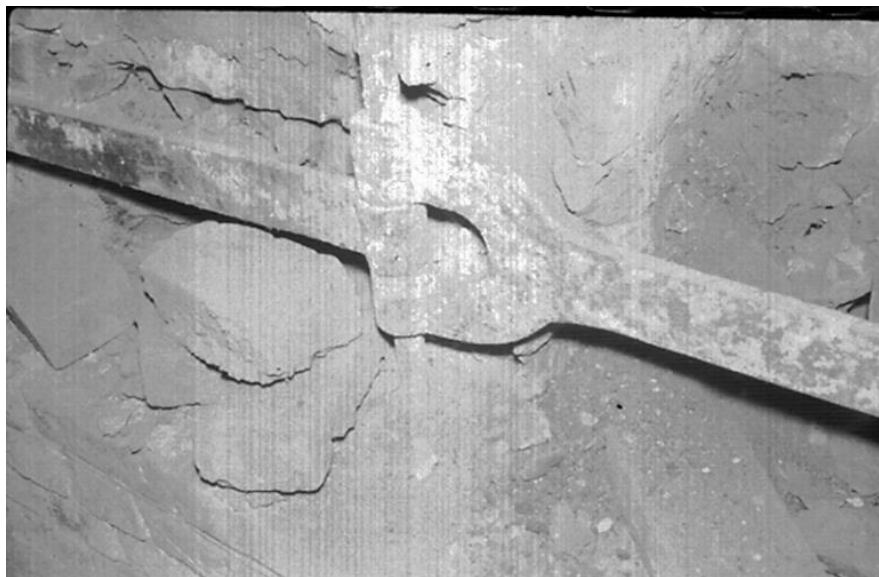
Кроме того, в стенах были установлены связи из кованных железных пластин – тяжи (рис. 8, 9). Такие связи препятствовали местным отклонениям высоких стен и воспринимали растягивающее усилие до набора прочности известкового раствора. Обычно для таких целей применяли кованое или позже прокатное железо толщиной от  $\frac{1}{2}$  до  $\frac{5}{8}$  дюйма (1,27–1,6 см) и шириной от  $2\frac{1}{2}$  до 3 дюймов (6,35–7,62 см), располагая связи на уровне пола и на расстоянии в полкирпича от наружной стены. Каждая полоса была снабжена на концах проушинами и металлическими соединяющими штырями, натяжение производилось с помощью клиньев.

Рис. 8. Металлическая кованая затяжка. ТГУ. Фото из архива СИ «Сибспецпроектреставрация», 1987 г., автор В.А. Кондратьев

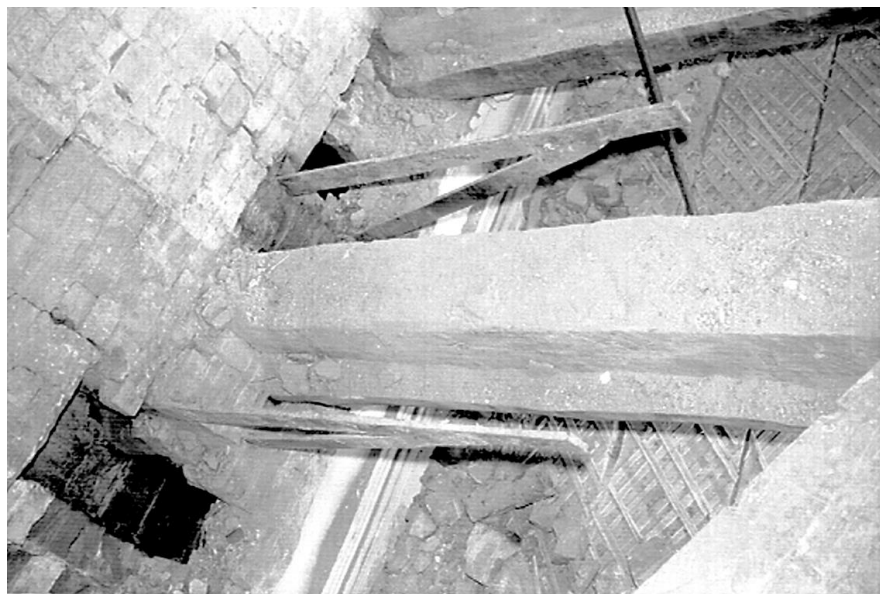
Для деревянных перекрытий существовало правило: они не должны были контактировать с печами. В зависимости от конфигурации печей – идут они сквозь этажи или расположены только на одном – применялись различные методы дистанцирования балок перекрытия. В первом случае конструкция перекрытий включала опорный ригель, огораживающий печь. В ТГУ отопление было устроено конвекционным способом из подвала, но в некоторых помещениях имелись свои небольшие печи, для опоры которых были устроены консоли из кованых металлических полос, заанкеренные в тело стены (рис. 10, 11).

Рис. 10. Поддерживающий элемент консольного типа в подлинной конструкции междуэтажного перекрытия ТГУ. Фото из архива СИ «Сибспецпроектреставрация», 1987 г., автор В.А. Кондратьев

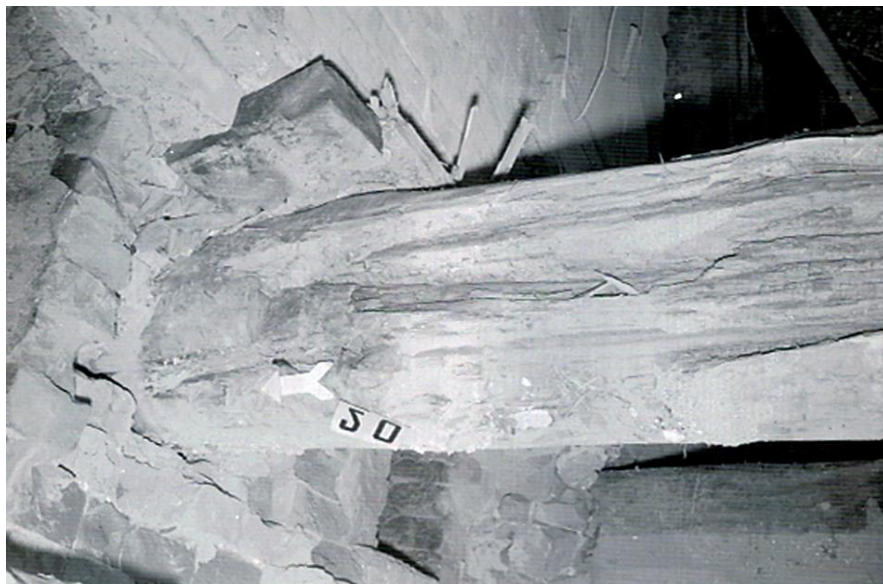
В период Второй мировой войны здание было приспособлено под завод, и в него эвакуировали технику (до 90 % площадей ТГУ было отдано под нужды фронта). От воздействия повышенных длительных нагрузок и появления связанных с нарушениями условий эксплуатации очагов биопоражений многие деревянные балки перекрытия снизили свою несущую способность (рис. 12, 13) и требовали ремонта или замены, что подробнее рассмотрено далее.

Рис. 12. Деструкция балок перекрытия в местах опоры. ТГУ. Фото из архива СИ «Сибспецпроектреставрация», 1987 г., автор В.А. Кондратьев

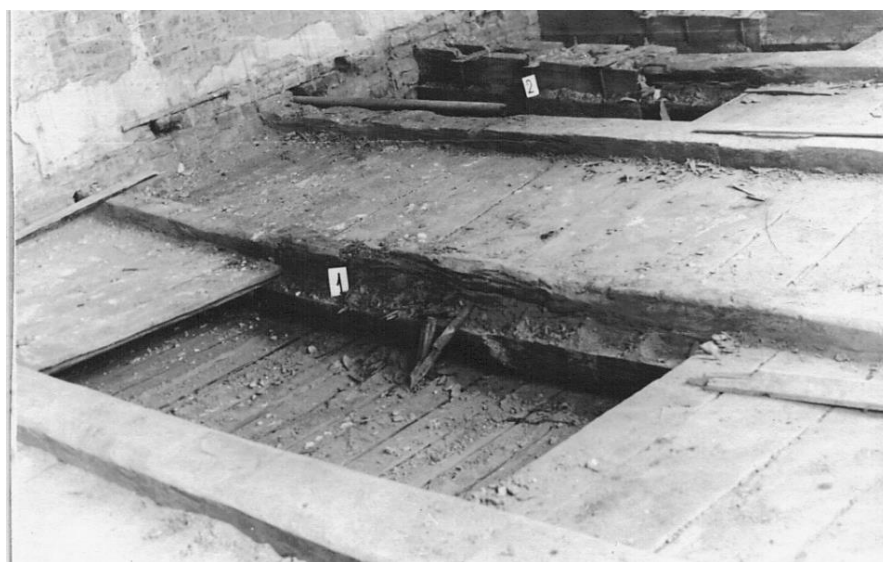
Рис. 13. Деструкция балок перекрытия в их средней части. ТГУ. Фото из архива СИ «Сибспецпроектреставрация», 1987 г., автор В.А. Кондратьев

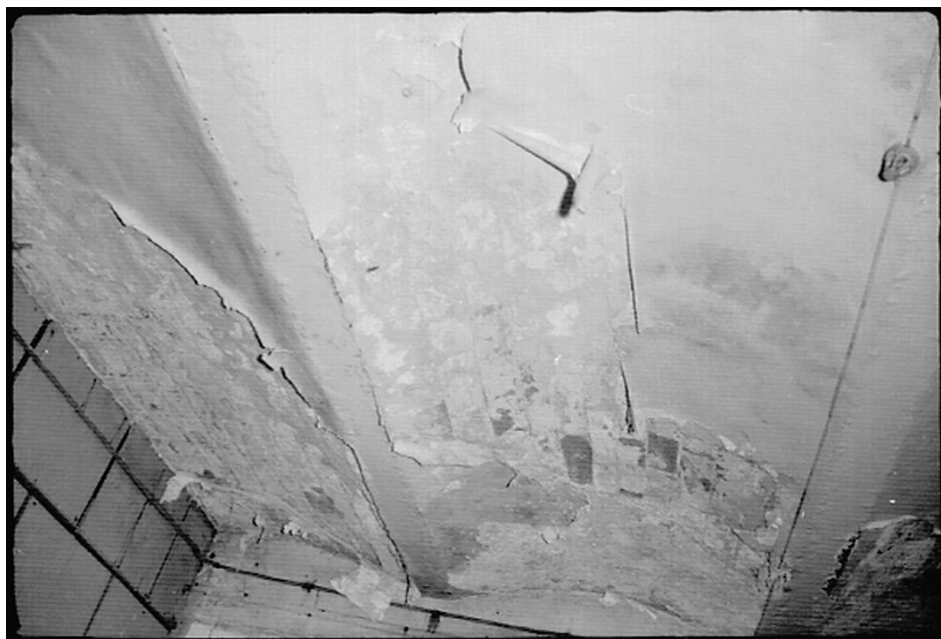
Сохранились фотографии сводчатого перекрытия по металлическим балкам или по конструкции прусского свода (рис. 14).

Рис. 14. Сводчатое перекрытие. Фото из архива СИ «Сибспецпроектреставрация», 1988 г.  
Fig. 14. Vaulted ceiling. Adopted from design documentation of "Sibspetsproekproektrestavratiya", 1988

Согласно планам размещения элементов перекрытий, сводчатые перекрытия находились в I, III и V объеме, а также часто применялись в подвальных помещениях.
