ДЕФЕКТОСКОПИЯ БЕТОНА КОНСТРУКЦИЙ С ВНЕШНЕЙ СТАЛЬНОЙ ОБОЛОЧКОЙ НА ОСНОВЕ ЗАКОНОВ ПЕРЕНОСА ТЕПЛА В МАТЕРИАЛЕ

Пётр Дмитриевич Арленинов

NON-DESTRUCTIVE TESTING OF CONCRETE STRUCTURE WITH OUTER STEEL SHELL USING HEAT TRANSFER PRINCIPLES

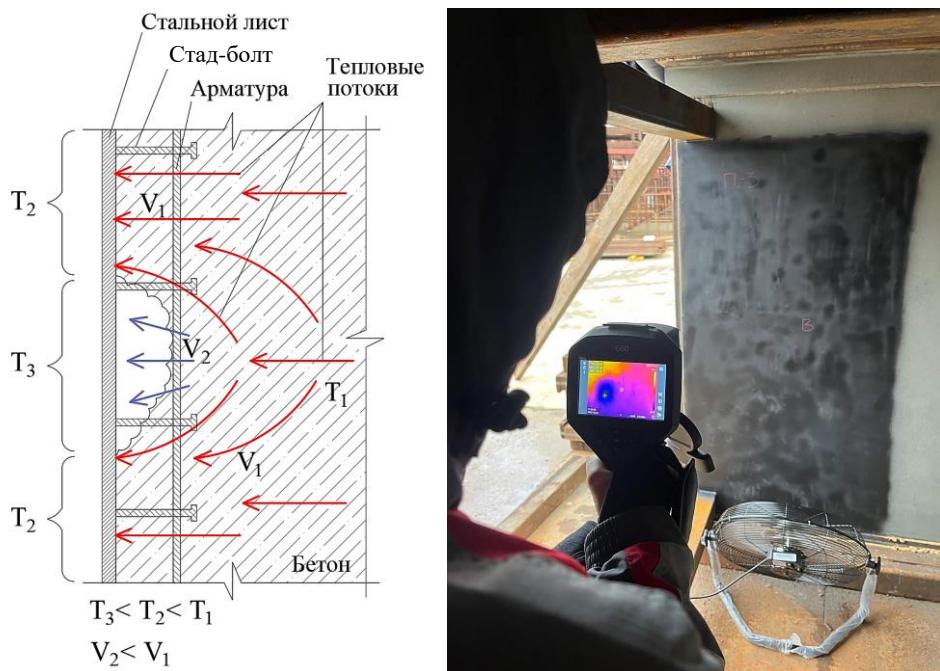
При твердении бетона происходит экзотермическая реакция с выделением тепла в зависимости от количества и качества цемента, используемого в составе бетонной смеси, а также ряда других факторов (параметры сечения конструкции, температура окружающей среды и т. д.). Пик экзотермической реакции наступает на второй-третий день после бетонирования и может достигать 80 °С для массивных конструкций из высокопрочного бетона. При таком тепловыделении для бетонных или железобетонных конструкций, внешняя поверхность которых закрыта стальным листом, происходит последовательный нагрев сечения конструкции от центра к краю с последующим нагревом металлического листа. В месте возможного дефекта бетонирования внутри конструкции (из-за наличия полостей с низкой теплопроводностью) на внешней стороне стального листа образовываются зоны аномалий с пониженной температурой, которые фиксируются с помощью тепловизора (рис. 1).

Рис. 1. Принцип работы предлагаемого метода
Fig. 1. Schematic view of the proposed method and thermal camera in operation

обнаружены. Дополнительно во время этого испытания была проведена оценка работоспособности методики на окрашенном стальном листе, процесс тепловизионной съемки показан на рис. 1 (на экране тепловизора дефект П3).

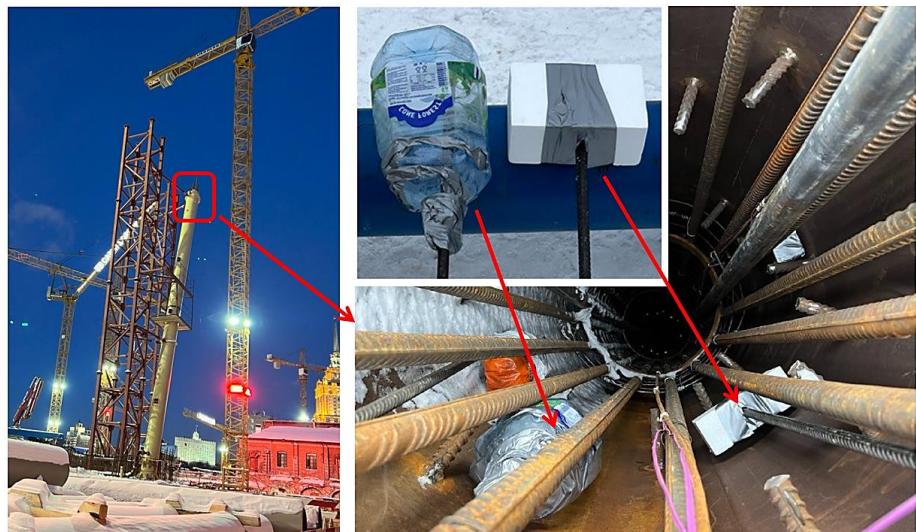
Пример 1. Трубобетонная колонна. Исходные данные: высота колонн – 22 м; положение в пространстве – наклонные; бетон – В80; сечение трубы – 920 мм; толщина стенки – 8 мм; температура наружного воздуха – -7°C (январь); расстояние дефектов от верха трубы – 35 см (дефект № 1 – воздушная полость), 85 см (дефект № 2 – фрагмент пеноплекса).

Дефекты расположены между стенкой трубы и арматурным каркасом вплотную к трубе (рис. 2). Тепловизионное исследование проводилось на третий день после заливки.

Рис. 2. Монтаж дефектов в верхней части трубобетонной колонны
Fig. 2. Flaw detection in the upper part of a shotcrete column

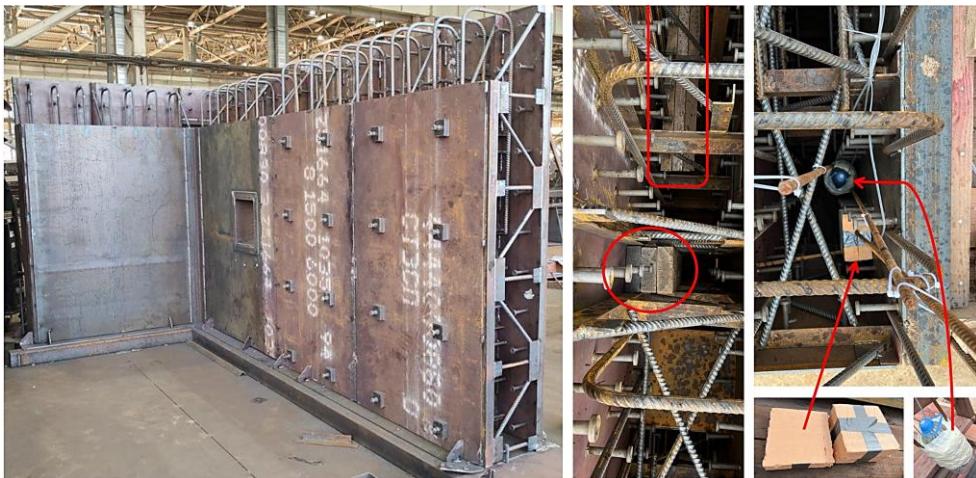
толщина стены – 40 см; бетон – В40; толщина стенки – 10 мм; температура наружного воздуха – +20 ° (август), +7 °С (октябрь). Расположение и типы дефектов показаны ниже (рис. 3, 4). Термовизионное исследование проводилось на 2, 3 и 60-й день после заливки.

Рис. 3. Монтаж дефектов внутрь стены с внешним листовым армированием
Fig. 3. Flaw detection in the wall with the outer steel shell

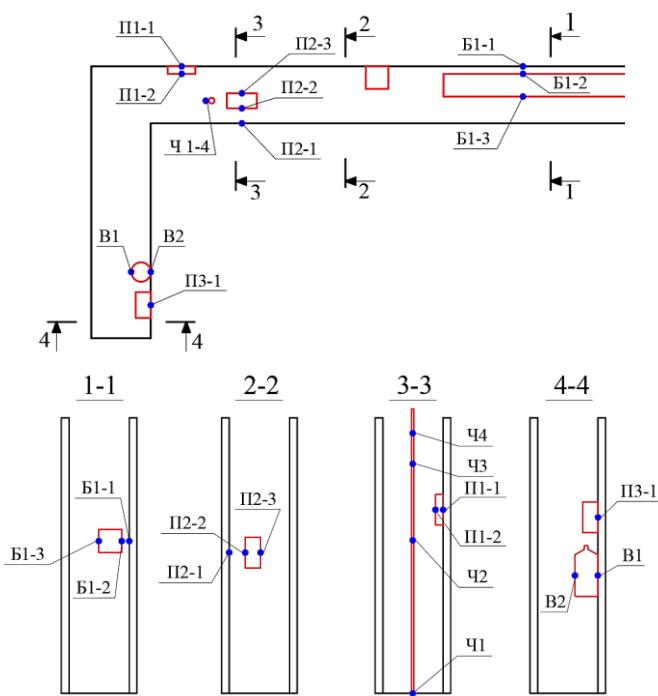
Рис. 4. Схема расположения установленных искусственных дефектов и датчиков контроля температуры
Fig. 4. Schematic of detected artificial defects and arrangement of temperature sensors

1. Монтаж искусственных дефектов и термопар для возможности непрерывного контроля температуры во время испытания. Использовались три типа дефектов: фрагменты пеноплекса 20×20 см толщиной 5 и 10 см, воздушная полость 5 л, деревянные бруски сечением 15×15 см. Часть дефектов устанавливалась вплотную к металлическому листу, часть притапливалась на глубину до 10 см. В зоне дефектов датчики устанавливались внутри вплотную к стальному листу, между стальным листом и дефектом вплотную к дефекту, если он располагался на отдалении от листа (такие сценарии также рассматривались) и в середине сечения стены. Этими датчиками контролировалось изменение температуры в зоне дефекта. Дополнительно в контрольной точке устанавливались 4 датчика по высоте стены.

проведенного эксперимента рассматривались наименее благоприятные сценарии. На рис. 7, 8 показаны результаты обнаружения фрагмента пенопласта П3, установленного вплотную к листу, воздушной полости В1, касающейся листа частично, и горизонтально расположенного деревянного бруска Б1, расположенного на расстоянии 5 см от листа. Все показанные на рис. 4 другие дефекты также были успешно обнаружены.

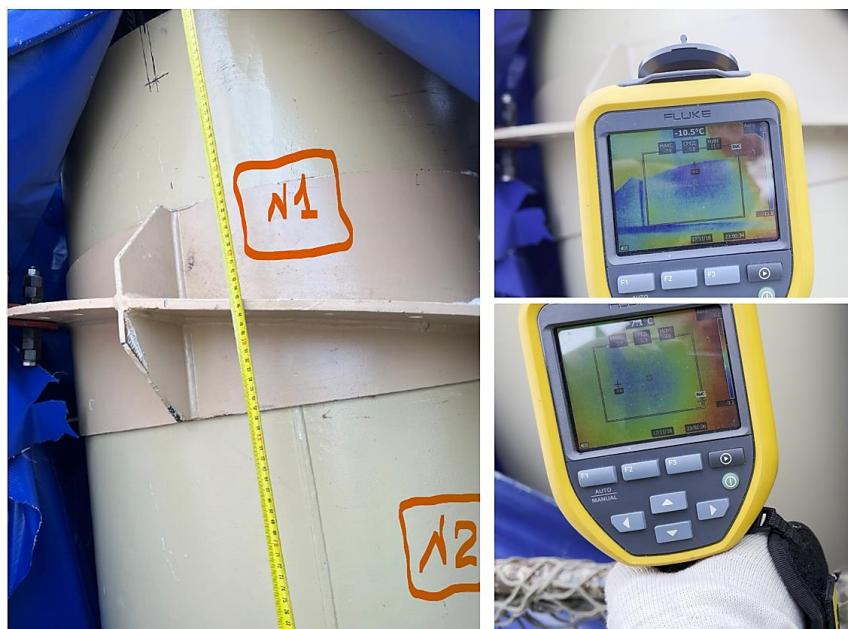
Пример 1. Работа по исследованию работоспособности методики в трубобетонной колонне началась непосредственно перед заливкой данной конструкции, поэтому дефекты удалось заложить только в верхнюю часть колонны на расстоянии от верха не более метра (без установки внутрь контрольных датчиков температуры), а прогрев данной части колонны (работа проводилась зимой) практически не осуществлялся. Температура бетона вместо ожидаемой 50–60 °С оказалась менее 20 °С, а также, учитывая, что исследование проводилось с подъемника, выполнить работы по контролю в теплом контуре с возможностью дополнительного принудительного отвода тепла или нагрева не удалось.

Несмотря на такие неблагоприятные исходные условия (при отрицательной температуре наружного воздуха и минимальной положительной температуре внутри бетона трубы процесс теплопереноса от бетона к металлу осуществлялся по скорости, близкой к охлаждению вдоль металла листа), все дефекты удалось зафиксировать. На рис. 5 аномальные зоны металла трубы на экране тепловизора видны в синем цвете. При анализе термограммы по дефекту № 1 видны также аномально холодные фрагменты стальных ребер, выступающих на 20 см за поверхность трубы. Их наличие не помешало установить расположение дефекта, что свидетельствует о гибкости метода и возможности его применения на конструкциях, имеющих на внешней поверхности листа дополнительные стальные элементы – фрагменты болтов, ребра жесткости, фасонки и т. д. Положительные результаты эксперимента показали работоспособность методики, и это дало возможность уже полноценного участия в эксперименте с армоопалубочным блоком системы внешнего листового армирования, рассмотренного ниже.

Рис. 5. Результаты тепловизионного исследования трубобетонной колонны
Fig. 5. Examination of shotcrete column using the thermal camera

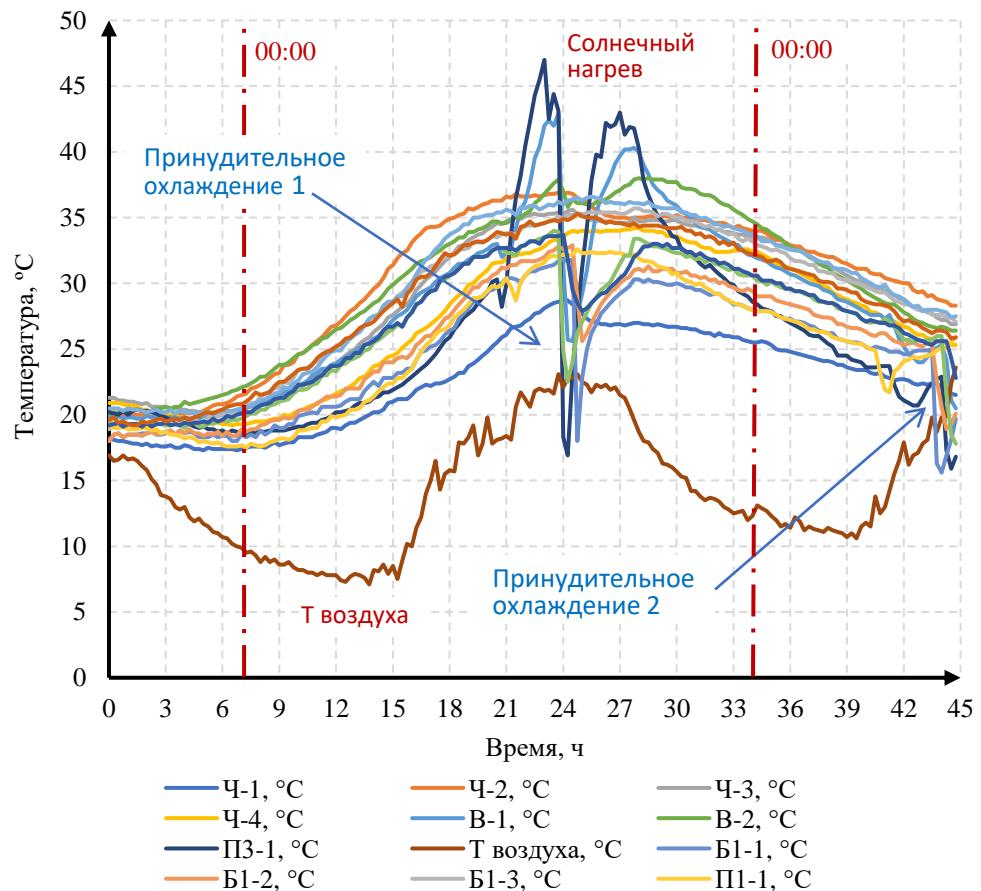
На рис. 6 представлены температурные кривые, зарегистрированные датчиками в конструкции. Видно, что экзотермический нагрев бетона начался через 7 ч после укладки, а пиковая температура в средней части сечения была достигнута через 24 ч. На графиках также отражен процесс принудительного охлаждения, проведенного на вторые сутки (правая часть графика, 43 ч). Это позволило оценить эффективность методики вне пика экзотермической реакции.

Рис. 6. Результаты температурного контроля в сечении конструкции сразу после заливки бетона
Fig. 6. Temperature control results in the structure cross-section after concreting

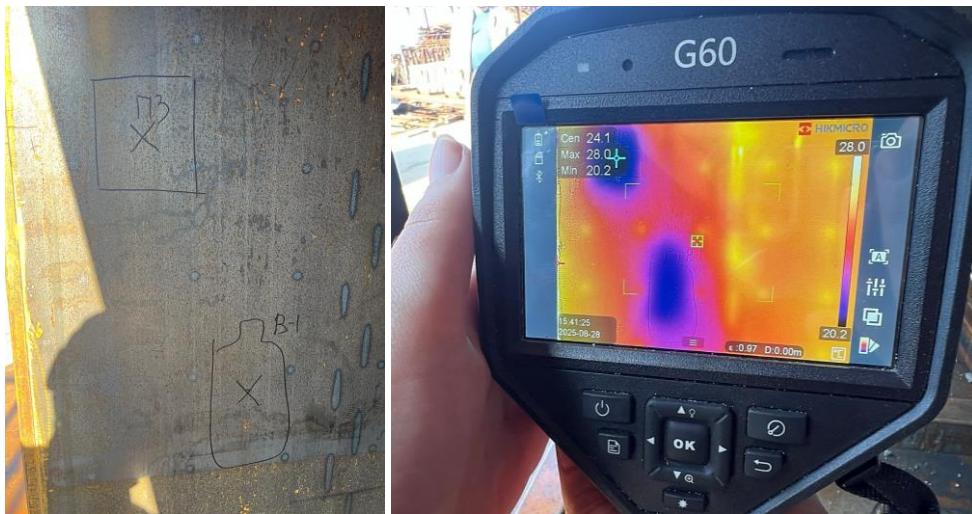
Рис. 7. Фиксация дефектов П3 и В1
Fig. 7. Flow detection of P3 and V1

Помимо обнаруженных дефектов, на рис. 7 четко видны все стад-болты, а также прерывистые сварные швы фасонного уголка (то есть возможность оценить тип применимых сварных швов – непрерывный, прерывистый, точечный), являющиеся элементами внутренней фермы конструкции. Это расширяет применение предлагаемой методики для контроля внутренней структуры стальных элементов сечения, расположенных вплотную к листу.

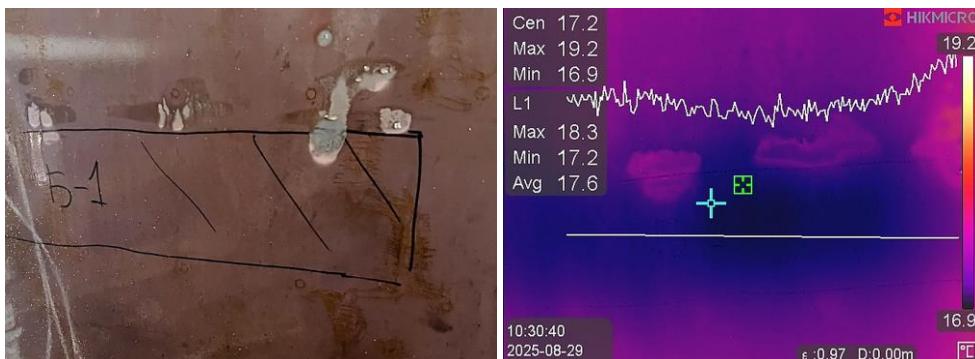
В рамках проводимого эксперимента после охлаждения около 30 мин удалось зафиксировать дефект (деревянный брускок Б1) на глубине 5 см в явном виде (отчетливо виден на экране тепловизора оператором), и дефект (фрагмент пенопласта П2) на глубине 10 см был виден не так явно (можно обнаружить уже в процессе постобработки тепловых снимков, но на экране тепловизора он идентифицируется менее четко). Действие методики усиливается при следующих факторах: повышение температуры внутри сечения, снижение температуры используемых охлаждающих средств, увеличение размеров дефекта – все эти три фактора вполне осуществимы на строительной площадке, поскольку в рамках

Рис. 8. Фиксация дефекта Б1, расположенного на расстоянии от листа 5 см
Fig. 8. Flow detection of B1 at 5 cm distance from the steel shell

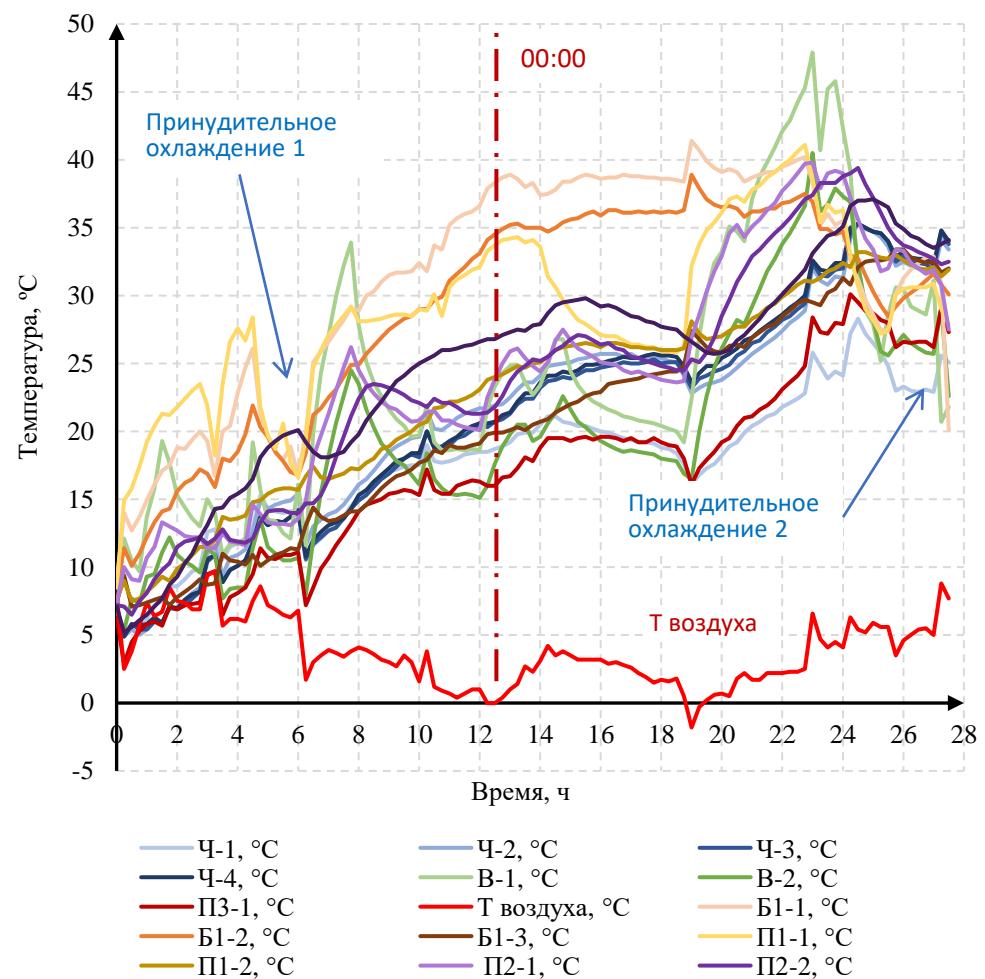
В рамках данного эксперимента также проводилось тепловизионное исследование рассматриваемого фрагмента конструкции через 60 сут после заливки. Весь процесс испытания был полностью идентичен описанному выше за исключением начального нагрева конструкции для искусственного воссоздания процесса экзотермии внутри бетонного сечения. Также, учитывая более низкую температуру наружного воздуха, принудительное охлаждение при обнаружении дефектов, расположенных вплотную к листу, удалось выполнить воздушным способом (обычным вентилятором). Нагрев осуществлялся тепловыми пушками внутри теплового контура в течение 12 ч. Графики распределения температур по сечению показаны на рис. 9.

Рис. 9. Результаты температурного контроля в сечении конструкции в возрасте бетона 60 сут
Fig. 9. Temperature control results in the structure cross-section after 60-day concreting
