Вестник Томского государственного  
архитектурно-строительного университета.  
2026. Т. 28. № 4. С. 120–130.

# ТЕХНОЛОГИЧЕСКИЕ ПРИЕМЫ РЕСТАВРАЦИИ КИРПИЧНОЙ КЛАДКИ ИСТОРИЧЕСКИХ ЗДАНИЙ В УСЛОВИЯХ КОНТИНЕНТАЛЬНОГО КЛИМАТА НА ПРИМЕРЕ ГОРОДА ОРЕНБУРГА

## MASONRY RESTORATION OF HISTORIC BUILDINGS IN CONTINENTAL CLIMATIC CONDITIONS: THE ORENBURG CASE STUDY

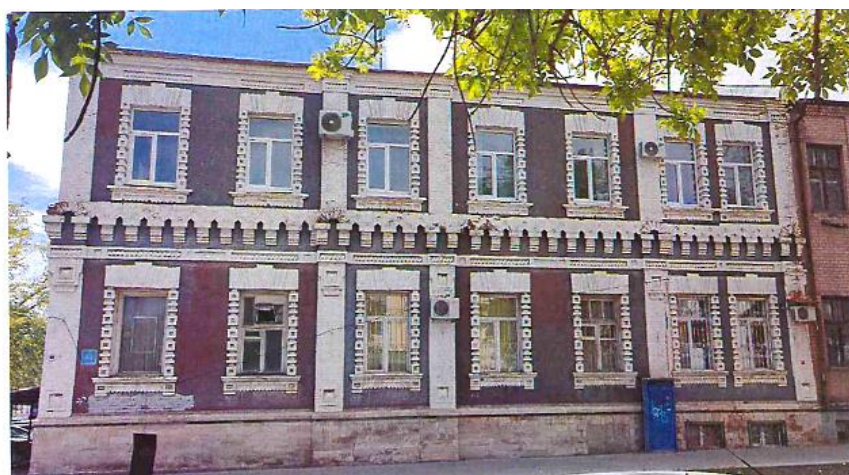
Рис. 3. Объект культурного наследия федерального значения «Усадьба городского купца П.И. Серякова», XIX в. (г. Оренбург, ул. Кирова, 12)<sup>4</sup>

Fig. 3. Federal cultural heritage “Estate of the urban merchant P.I. Seryakov”, 19th century (12, Kirov Str., Orenburg)

купца П.И. Серякова – двухэтажный объем с П-образной конфигурацией плана, восточным крылом и малорельефными ризалитами на лицевых фасадах. Габариты в плане – 25,8×20,7 м. Для климатоориентированной методики эта информация принципиальна: наличие развитых узлов примыканий повышает вероятность локальных протечек и переувлажнения кладки, а сложная конфигурация фасадов формирует участки с различной экспозицией ветру и косому дождю.

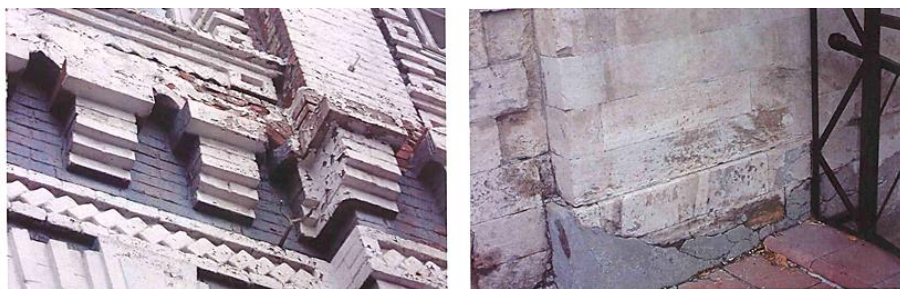
При первичном визуальном анализе объекта было установлено, что в климатическом отношении наиболее уязвимыми в здании выступают узлы водоотвода и примыкания (карнизы, парапеты, террасы), поскольку именно они формируют повторяющиеся сценарии переувлажнения кладки, а затем – риск морозно-солевого повреждения при межсезонных переходах через 0 °С [10] (рис. 4).

Рис. 4. Результаты визуального осмотра с выявлением дефектов наружной кладки усадьбы городского купца П.И. Серякова<sup>5</sup>

Fig. 4. Identified defects on the exterior masonry of the estate of the urban merchant P.I. Seryakov

Инженерно-диагностическое обследование с привязкой дефектов к механизмам увлажнения и охлаждения для фасадов здания усадьбы позволило выявить наиболее характерные дефекты, связанные с переувлажнением и последующим морозно-солевым разрушением, а именно: высолы, выкрашивание лицевого слоя кирпича, эрозию и вымывание раствора швов, локальные разрушения в зонах протечек и на элементах водоотвода [9].

Привязка дефектов к механизму увлажнения позволила установить последовательность приоритетного вмешательства:

- 1) восстановление водоотвода и узлов примыканий;
- 2) ремонт швов совместимыми по паропроницаемости и деформативности растворами, чтобы шов оставался «ремонтпригодным» звеном;
- 3) локальная докомпоновка и вычинка кирпича с сохранением перевязки и профиля шва;
- 4) усиление и инъекционное укрепление.
