КОРРОЗИОННОЕ РАСТРЕСКИВАНИЕ КАТОДНО ЗАЩИЩАЕМЫХ ГАЗОНЕФТЕПРОВОДОВ В ПРОЦЕССЕ ДЛИТЕЛЬНОЙ ЭКСПЛУАТАЦИИ

CRACKING CORROSION OF CATHODICALLY PROTECTED GAS OIL PIPES DURING LONG-TERM OPERATION

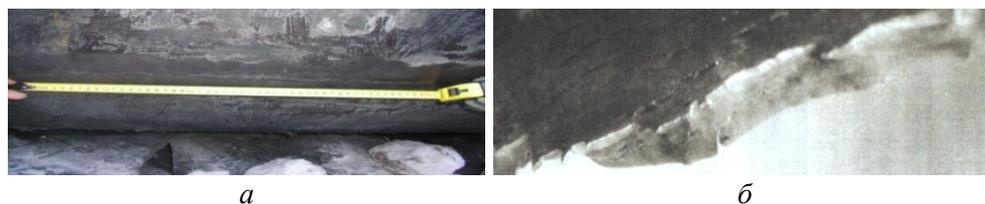
Рис. 1. Продольная стресс-коррозионная трещина на внешней КЗП магистрального газопровода Ду1020 мм в области продольного сварного шва (а); стресс-коррозионный излом стенки трубы толщиной 12 мм (б)

Молекулы воды восстанавливаются за счет эмитирующихся из стенки трубы электронов, что приводит к посадке на КЗП трубопровода адатомов водорода $\text{H}_{\text{адс}}$. Результаты комплексных коррозионных обследований линейной части магистральных газонефтепроводов свидетельствуют о том, что трещины КРН локализуются преимущественно в застойных болотистых грунтах, содержащих до 20 мг/л H_2S при практическом отсутствии кислорода (рис. 1, а).

Фрактографический анализ стресс-коррозионного излома (рис. 1, б) показал, что трещина образуется и растет в охрупченном наводороженном слое со стороны внешней КЗП. Толщина хрупкого излома достигает 25 % от толщины стенки трубы. Далее наблюдается переходная зона, сочетающая области скола с вязкими разрывами (до 10 %). На завершающей стадии (со стороны внутренней катодно незащищаемой поверхности) – вязкий механический

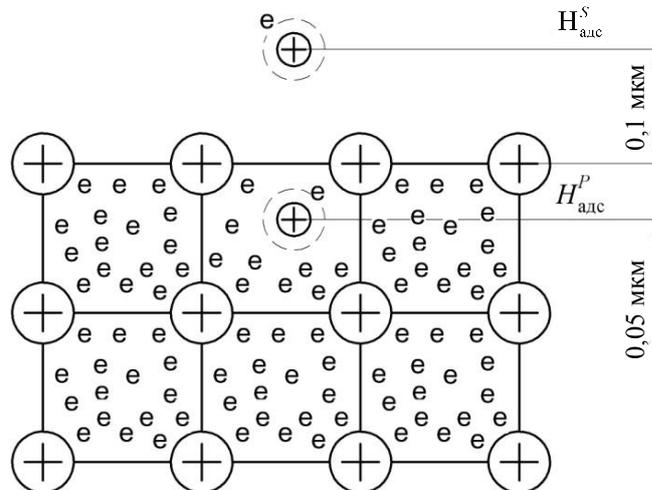
Рис. 2. Схема внедрения катодного водорода в кристаллическую решетку трубной стали

Механизмом поглощения сталью атомарного водорода служит обратимая реакция ($\text{H}_{\text{адс}}^{\text{P}} \leftrightarrow \text{H}_{\text{адс}}^{\text{S}}$) (рис. 2). При перезащите на внешней поверхности подземного трубопровода существуют две формы адсорбированного водорода – надповерхностная $\text{H}_{\text{адс}}^{\text{P}}$ и подповерхностная $\text{H}_{\text{адс}}^{\text{S}}$ [4].

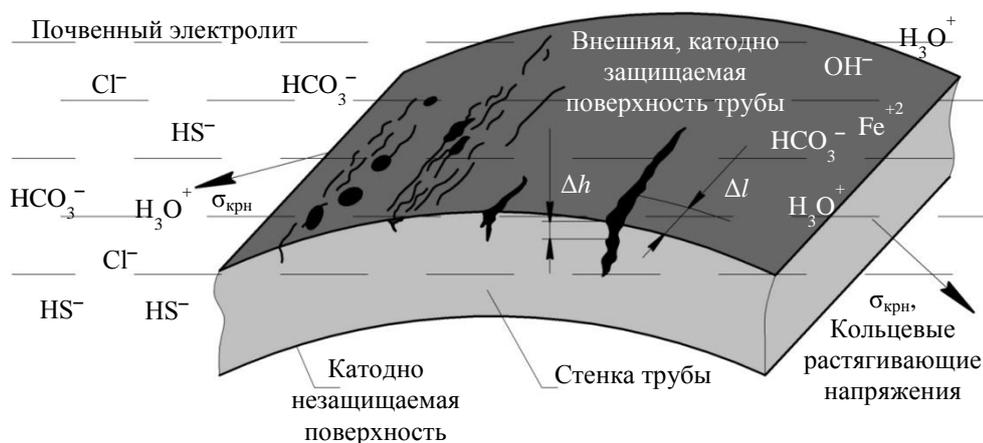
Рис. 3. Схема роста трещины КРПН на внешней катодно защищаемой поверхности трубопровода под воздействием катодного водорода и кольцевых растягивающих напряжений

стороны, он повышает твердость приповерхностного слоя стенки трубы, охрупчивая трубную сталь и уменьшая ее способность к деформации, снижая тем самым значение критического коэффициента интенсивности напряжений (КИН). С другой – водород, являясь примесным атомом внедрения, «напрягает» кристаллическую решетку трубной стали. Эти растягивающие напряжения в охрупченном приповерхностном слое совместно с кольцевыми растягивающими напряжениями от давления в трубе приводят к образованию локальных разрывов стенки трубы вблизи наружной катодно защищаемой поверхности трубопровода по направлению развития продольной магистральной трещины. Поверхность трубопровода по направлению развития продольной магистральной трещины показано на рис. 3.

На момент исследования полудлина трещины в продольном направлении составила 54 см. Трещина начала распространяться вдоль трубы при наличии на поверхности коррозионной язвы диаметром 7–9 мм. Шаг распространения трещины в продольном направлении (см. рис. 3) $\Delta l = l(t)$, по мере увеличения толщины охрупченного водородом приповерхностного слоя, каждый раз увеличивался от 7–9 до 80–85 мм с коэффициентом пропорциональности, примерно равным 0,01. В этом случае после интегрирования дифференциального уравнения

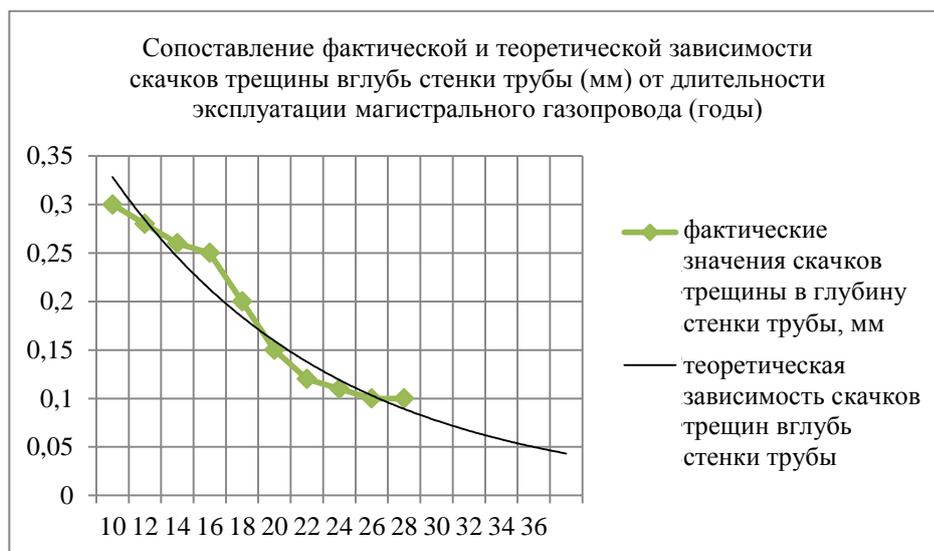
Рис. 4. Кинетика продвижения трещины вглубь стенки трубы магистрального газопровода диаметром 1020 мм, толщина стенки трубы – 12 мм

где h – шаг скачка трещины от внешней КЗП трубопровода вглубь стенки трубы, который зависит от состояния поверхности трубы в сквозных дефектах изоляции, давления в трубе и степени превышения плотности тока катодной защиты над плотностью предельного тока по кислороду: $j_{\text{заш}} / j_{\text{O}_2}$. Рассчитанные шаги продвижения трещины вглубь стенки трубы, на основе полученного уравнения (7) в сопоставлении с фактически измеренными скачками, представлены на рис. 4.

Результаты фрактографического анализа излома стенки трубы, представленные на рис. 4, свидетельствуют о том, что шаг скачка трещины вглубь стенки трубы последовательно уменьшается от величины первоначального скачка, равного 0,3 мм. Фактическая глубина проникновения трещины вглубь стенки трубы составила 3,5 мм. Рассчитанная на основе полученной зависимости (7) глубина хрупкого излома в наводороженном (охрупченном) слое стенки трубы составила 3,43 мм, что практически совпадает с фактической глубиной проникновения трещины.

Сопоставление результатов, представленных на рис. 4 и 5, свидетельствует о том, что рассчитанные и фактически измеренные значения скачков роста трещины практически совпадают. Установленным фактом является положение о замедлении скачков продвижения трещины от внешнего наводороженного слоя вглубь стенки трубы (в ненаводороженную область) и об увеличении скачков продвижения трещины по мере увеличения толщины наводороженного (охрупченного) слоя вдоль трубы с коэффициентами пропорциональности, соответственно равными $\pm 0,01$. Итоговые параметры распространения стресскоррозионной трещины от внешней катодно защищаемой поверхности вглубь стенки трубы и в продольном направлении практически совпадают с расчетными значениями. Полученные результаты свидетельствуют о том, что в процессе длительной перезащиты концентрация протонов в приповерхностном слое трубы монотонно возрастает, что приводит к снижению пластических деформаций в приповерхностном слое и скачкообразному распространению трещин в продольном направлении и вглубь стенки трубы.

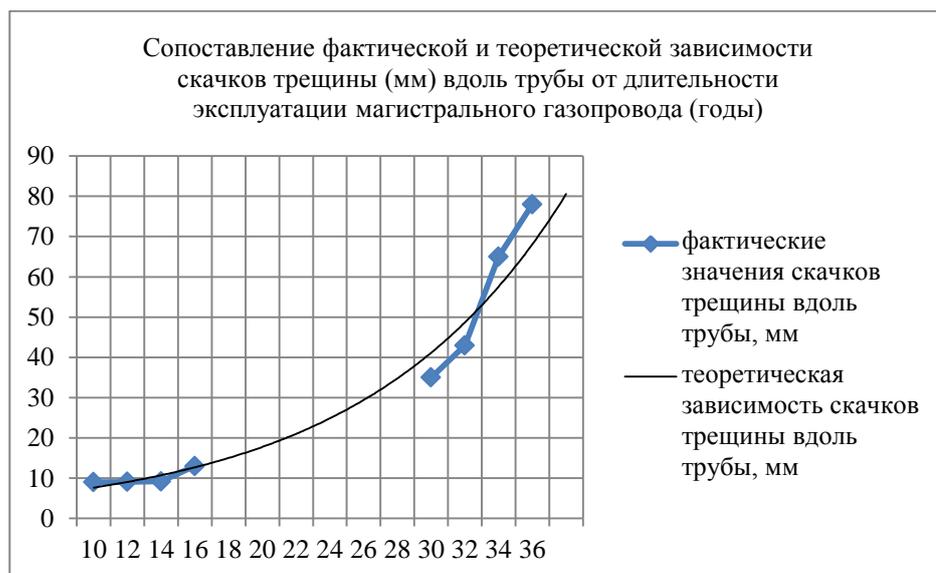
Рис. 5. Кинетика продвижения трещины вдоль трубы магистрального газопровода диаметром 1020 мм, толщина стенки трубы – 12 мм

Продольная трещина развивалась скачкообразно под воздействием катодного водорода и кольцевых растягивающих напряжений при рабочем давлении в трубопроводе 3–3,5 МПа. При проведении расчетов было принято, что трещина начала распространяться на катодно защищаемой поверхности вдоль трубы, когда ее начальная длина составляла 9 мм. Рассчитанные значения величин скачков трещины в процессе эксплуатации магистрального газопровода в продольном направлении (вдоль трубы) на основе полученного уравнения (9) и реально измеренных скачков в сопоставлении представлены на рис. 5.

Рассчитанная на основе полученной зависимости (9) полуудлина трещины в продольном направлении в наводороженном (охрупченном) слое стенки трубы составила 545,5 мм, что практически совпадает с фактической полуудлиной, равной 540 мм.
