ПРЕДОТВРАЩЕНИЕ РАЗВИТИЯ КОРРОЗИОННЫХ И СТРЕСС-КОРРОЗИОННЫХ ДЕФЕКТОВ НА КАТОДНОЗАЩИЩАЕМОЙ ПОВЕРХНОСТИ МАГИСТРАЛЬНЫХ ТРУБОПРОВОДОВ

Для цитирования: Хижняков В.И., Негодин А.В., Шелков В.А., Тоз А.Н. Предотвращение развития коррозионных и стресс-коррозионных дефектов на катоднозащищаемой поверхности магистральных трубопроводов // Вестник Томского государственного архитектурно-строительного университета. 2021. Т. 23. № 1. С. 140–149.

CATHODIC PROTECTION OF MAIN PIPELINES FROM STRESS CORROSION CRACKING

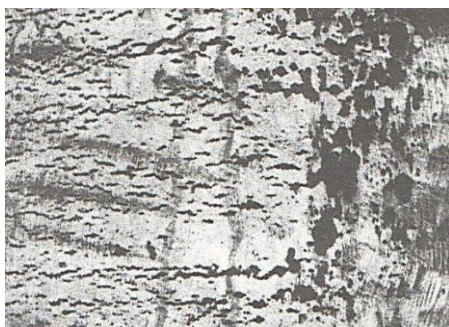
Рис. 1. Коррозионные и стресс-коррозионные дефекты (в плане), обнаруженные на внешней катоднозащищаемой поверхности магистрального газопровода диаметром 1420 мм [1]

Важнейшая проблема дальнейшего развития технического прогресса в области проектирования, строительства и эксплуатации трубопроводного транспорта нефти и газа состоит в повышении надежности. Надежность магистральных трубопроводов многопланова, определяется многими факторами, основными из которых являются коррозионный износ и стресс-коррозионное растрескивание под напряжением (КРН) внешней катоднозащищаемой поверхности трубопроводов в процессе их длительной эксплуатации. Действительно, результаты анализа отказов на линейной части магистральных нефтегазопроводов за период с 2009 по 2017 г. характеризуются следующими параметрами (в %): наружная коррозия – 48 (в том числе коррозионное растрескивание под напряжением (КРН) – 29); брак строительно-монтажных работ – 23 (в том числе брак от сварки – 13); механические повреждения – 9; конструктивные недостатки (брак строительных изделий) – 8; ошибочные действия персонала при эксплуатации – 9; прочие причины – 3. Результаты проведенного анализа свидетельствует о том, что, несмотря на непрерывное совершенствование защитных противокоррозионных мероприятий, отказы трубопроводов из-за коррозии металла трубы и КРН составляют на протяжении последних восьми лет практически постоянную величину – половину причин происходящих отказов. При этом интенсивность отказов по причине коррозии имеет тенденцию к снижению в пределах 5–7 %, а количество стресс-коррозионных трещин не уменьшается, а наоборот, имеет тенденцию к увеличению примерно в тех же пределах. На рис. 1 представлен внешний вид коррозионных язв и трещин КРН на внешней поверхности газопровода.

Коррозионные дефекты проявляются в виде коррозионных язв глубиной 3–5 мм на внешней катоднозащищаемой поверхности. Наиболее опасны дефекты КРН, которые локализованы в большинстве случаев у нижней трети образующей трубопроводов большого диаметра (от 4 до 8 ч по условному циферблату) и практически повсеместно ориентированы вдоль трубы, перпендикулярно действию кольцевых растягивающих напряжений $\sigma_{к.ц.}$. Фрактографический анализ (излом) трещины свидетельствует о том, что трещины начинают хрупко развиваться от внешней катоднозащищаемой поверхности практически под прямым углом на глубину до 3–5 мм. Затем наблюдается заметный переход от хрупкого характера излома к пластическому с изменением направления развития трещины. В пластической зоне излома трещина развивается под углом 30 – 60° по отношению к направлению действия $\sigma_{к.ц.}$. Со стороны внутренней поверхности стенки трубы характер излома сохраняется вязким. В вязкой составляющей излома пластические деформации осуществляются путем последовательных сдвигов в плоскости, наклоненной примерно под углом 45° по отношению к $\sigma_{к.ц.}$, практически по линии Чернова – Людерса (рис. 2).

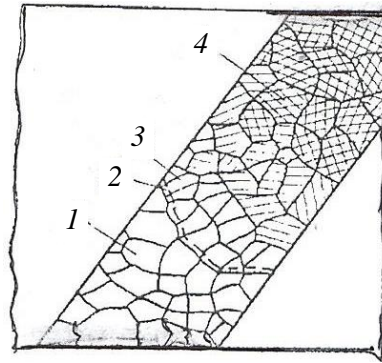
Рис. 2. Схематическое представление образования полосы Чернова – Людерса в стенке напряженно-деформированной трубы:

1 – недеформированная область; 2 – область перед фронтом; 3 – фронт деформированной области; 4 – деформированная область

Полоса Чернова – Людерса возникает вследствие сдвига зерен под действием касательных напряжений, направленных под углом 45° к направлению $\sigma_{к.ц.}$. Полоса состоит из трех зон – активной (АЗ), релаксационной (РЗ) и зоны разблокировки дислокаций (ЗР). В результате сдвигов в стенке трубы возникают остаточные деформации. После стадии текучести трубная сталь вновь приобретает способность увеличивать сопротивление дальнейшей деформации от действия $\sigma_{к.ц.}$ до некоторого предела, при достижении которого возникает следующий скачок (сдвиг). Время между скачками роста трещины вглубь стенки трубы от внешней катоднозащищаемой поверхности зависит от степени катодной перезащиты: отношения плотности тока катодной защиты $j_{к.з.}$ к плотности предельного тока по кислороду $j_{к.з.}/j_{пр}$ (от интенсивности потока протонов) и от величины рабочего давления в трубопроводе $P_{раб.}$. На рис. 3 показан рост стресс-коррозионной трещины вглубь стенки трубы при одновре-

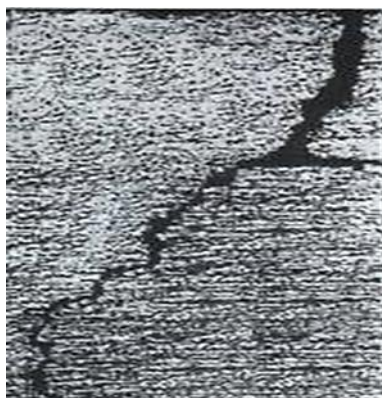
Рис. 3. Развитие стресс-коррозионной трещины от внешней катоднозащищаемой поверхности вглубь стенки трубы [2]

менном воздействии катодного водорода и кольцевых растягивающих напряжений, определяемых $P_{\text{раб}}$.

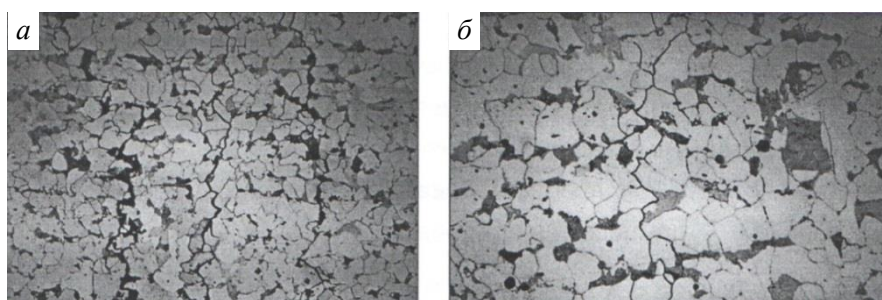
Рис. 4. Зарождение трещин в перлитной составляющей ферритно-перлитной стали трубного сортамента (а) и траектория распространения трещины преимущественно по межкристаллитному механизму (б) [3]

В работе [2], на основе выявленных закономерностей и особенностей развития стресс-коррозионных трещин на трубах магистральных газопроводов ООО «Севергазпром», показано, что для трещин водородного охрупчивания характерно увеличение твердости стали, трещины хрупкие и узкие с острой вершиной, идут транскристаллитно, имеют боковые отростки вдоль ферритно-перлитных полос. Трещины начинают распространяться вглубь стенки трубы от внешней катоднозащищаемой поверхности, берут начало от коррозионных каверн, когда наружная поверхность подвержена питтинговой коррозии. Трещины имеют направление развития под углом 45° . Действительно, в процессе длительной эксплуатации трубопровода, под воздействием перепадов $P_{\text{раб}}$ и электролитического наводороживания при катодной перезащите, неизбежно изменяются механические свойства трубной стали: повышается твердость стали и, соответственно, предел текучести, растет число микротрещин в структуре стали. В процессе длительной эксплуатации магистральных трубопроводов микротрещины формируются, прежде всего, в цементитных пластинах перлита с последующим ростом преимущественно по межкристаллитному механизму (рис. 4).

Представленный на рис. 4 травленный шлиф (а) и траектория распространения трещины (б) свидетельствуют о том, что образование микротрещин в структуре ферритно-перлитной трубной стали происходит, прежде всего, в хрупкой цементитной составляющей и процесс распространения трещины происходит преимущественно межкристаллитно, по границам ферритных зерен. Однако в процессе длительной эксплуатации трубопровода (при малоцикловом нагружении) в ферритных зернах трубной стали накапливаются внутризеренные повреждения, провоцирующие последующее распространение трещин также и по телу зерен, о чем свидетельствует картина распространения трещин в структуре ферритно-перлитной трубной стали, представленная на рис. 4. У вершин микротрещин в некотором микрообъеме сталь имеет повышенный уровень напряжений, что создает условия для направленной диффузии к этому объему протонированных атомов катодного водорода при перезащите. При катодной перезащите, когда $j_{к.з.}/j_{пр} \geq 10$, на катоднозащищаемой поверхности трубопровода идет процесс восстановления воды с выделением ад-атомов водорода: $H_2O + e \rightarrow OH^- + H_{адс.}$ Скорость, с которой $H_{адс.}$ рекомбинируют друг с другом, обусловлена составом почвенного электролита. При содержании в почвенном электролите каталитического яда, например H_2S на заболоченных участках трассы, уменьшается скорость образования молекулярного H_2 и возрастает адсорбция атомов водорода на катоднозащищаемой поверхности трубопровода [4]. Высокая концентрация адсорбированных атомов водорода на поверхности трубопровода способствует их хемосорбции – переходу электронов от $H_{адс.}$ в структуру трубной стали: $H_{адс.} - e \rightarrow H^+$ и проникновению протонов в стенку трубы. Атом водорода, попадая в структуру трубной стали, под воздействием ее потенциального поля ионизируется и диффундирует в виде протона, размеры которого в 200 тыс. раз меньше размеров самого атома водорода, что обуславливает их высокую подвижность в структуре трубной стали. Протонированные атомы водорода в стенке трубы, в области с совершенной решеткой, создают поле напряжений за счет искажения совершенной решетки (рис. 5, а).

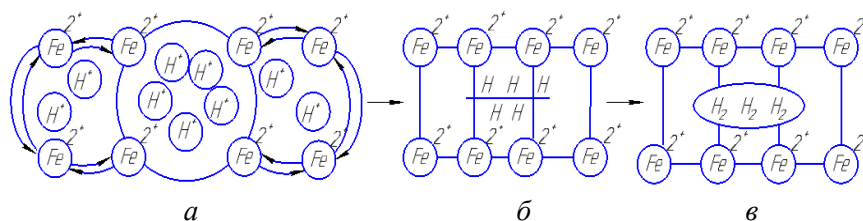
Рис. 5. Схема потери когезионной прочности ферритно-перлитной стали под воздействием электролитического водорода при катодной перезащите, когда $j_{к.з.}/j_{пр} \geq 10$: а – электролитическое насыщение трубной стали протонами; б – диффузия протонов в область максимальных напряжений в вершине микротрещины (образование атмосферы Коттрелла, состоящей из атомов водорода); в – образование трещины, в полости которой растет P_{H_2}

со стороны дислокаций. Накапливаясь в области дислокаций, H^+ способны понизить напряжения в этих областях. Достигая поверхности раздела между решеткой и микротрещиной, протон, захватывая электрон, превращается в атом: $H^+ + e \rightarrow H_{адс}$. Поэтому они притягиваются несовершенствами кристаллической решетки (микротрещинами), образуя атмосферы Коттрелла, даже понижая искажения области растяжения (рис. 5, б). Снижение когезионной прочности трубной стали под воздействием $P_{раб}$ и реакции молизации атомов водорода: $H_{адс} + H_{адс} \rightarrow H_2$, повышающей давление водорода в замкнутом пространстве микротрещины P_{H_2} , приводят к росту трещин КРН (рис. 5, в).

Из представленной на рис. 5 схемы следует, что катодный водород в структуре трубной стали находится либо в ионизированном состоянии в виде протонов, либо в молекулярном, заключенном в микротрещинах. Протонированные атомы внедрения водорода, с одной стороны, закрепляют дислокации, охрупчивая трубную сталь, с другой – «напрягают» кристаллическую решетку, вызывая концентрационные напряжения, что приводит к уменьшению пластической деформации и снижению когезионной прочности, прежде всего, высокопрочных сталей трубного сортамента. Высокопрочные стали ферритно-перлитного класса из-за ограниченной пластичности более склонны к образованию стресс-коррозионных трещин, чем низкопрочные. В ферритно-перлитных сталях трубного сортамента микротрещины первично зарождаются, как правило, на границах зерен феррита с перлитными колониями. Это связано с деформациями стали на стадии изготовления труб при прокатке и в процессе эксплуатации трубопроводов от пульсаций $P_{раб}$, которые приводят к растрескиванию цементитных пластинок перлита. Разрушенные цементитные пластинки становятся коллекторами для стекания сюда диффузионно-подвижного (протонированного) водорода – H^+ . Дислокации, так же как и разрушенные цементитные пластинки, являются коллекторами для стекания водорода. В результате в сочетании с $\sigma_{к.ц}$ в дефектной перлитной колонии создается сложно-напряженное состояние, приводящее к образованию хрупкой микротрещины, пронизывающей всю перлитную полосу и выходящей в соседние ферритные зерна. Перлитная фаза по сравнению с ферритной обладает пониженной когезионной прочностью, и в тех участках перлита, где значение эффективного напряжения $\sigma_{эф}$ приближается к теоретической прочности на отрыв $\sigma_{пр}$: $\sigma_{эф} \rightarrow \sigma_{пр}$, когезионный разрыв становится возможным. Согласно модели Коттрелла, вследствие диффузии протонов H^+ к вершине микротрещины в пластической области образуется охрупченная область, определяемая не образованием гидридов, а концентрацией поглощенных атомов водорода. Охрупчивание полностью определяется кинетикой доставки водорода от источника (катоднозащищаемой поверхности) к вершине растущей трещины. В вершине трещины, при ее продвижении, должна постоянно поддерживаться определенная концентрация атомов водорода, интенсивность поступления которых определяется степенью перезащиты, когда $j_{к.з}/j_{пр} \geq 10$. В противном случае протекает обратный процесс – дегазации стали. Прежде всего, это относится к диффузионно-подвижному (протонированному) водороду, который легко дегазируется, в то время как молекулярный водород, за-
