ЭКСПЕРИМЕНТАЛЬНЫЕ ИССЛЕДОВАНИЯ ОБЛЕГЧЕННОЙ КИРПИЧНОЙ КЛАДКИ НА ЦЕНТРАЛЬНОЕ И ВНЕЦЕНТРЕННОЕ НАГРУЖЕНИЕ

EXPERIMENTAL RESEARCH OF HOLLOW MASONRY UNDER CENTRIC AND ECCENTRIC LOADS

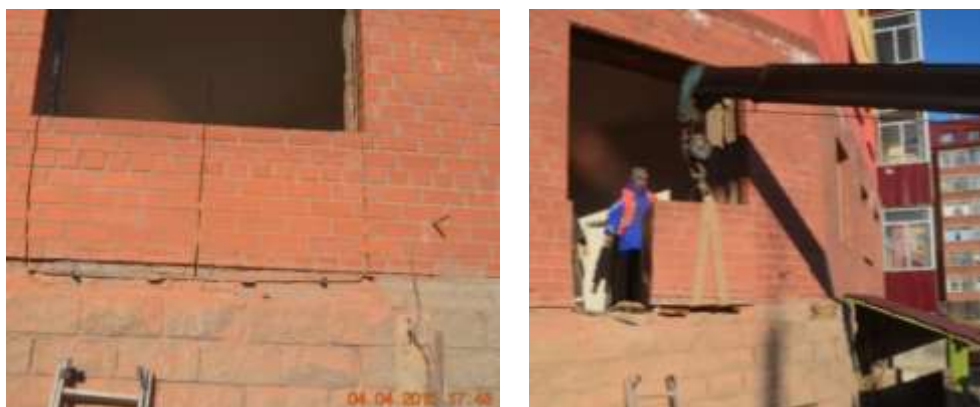
Рис. 1. Процесс извлечения фрагментов кирпичной кладки из стены здания

Экспериментальные конструкции представляют собой фрагменты кладки, извлеченные из подоконной части стены здания. Общий вид извлекаемых фрагментов из стен здания представлен на рис. 1.

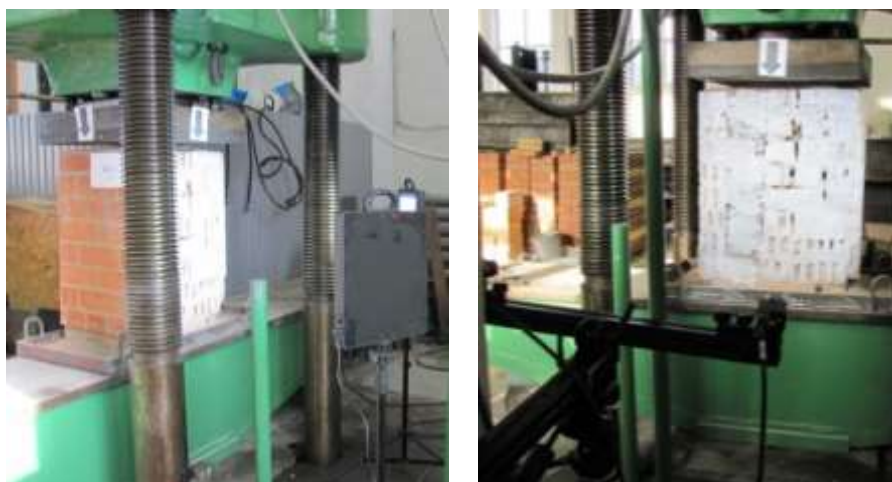
Рис. 3. Общий вид образца, установленного в створ силовой рамы гидравлического прессы ПР-1000М

Статические испытания вертикально установленных образцов проведены на гидравлическом прессе ПР-1000М. Общий вид образца, установленного в створ силовой рамы пресса, показан на рис. 3.

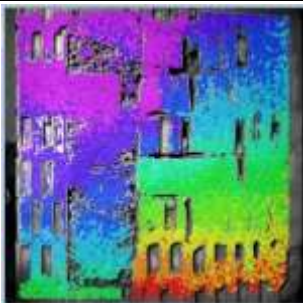
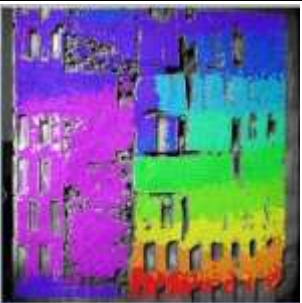
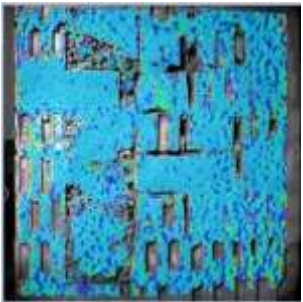
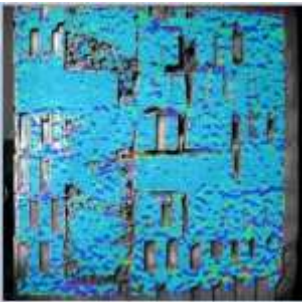
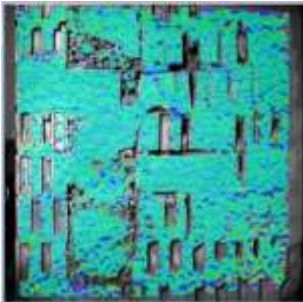
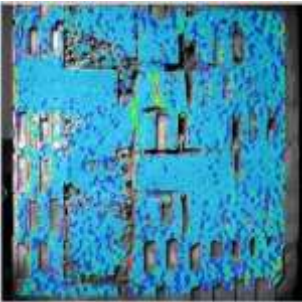
Таблица 1

Результаты испытаний образца КК-1 представлены в табл. 1. В верхнем ряду слева направо приведены картины распределения вертикальных смещений точек боковой поверхности центрально-сжатого образца. Левая картина с равномерным распределением цветовой гаммы по грани образца отражает совместную работу внешнего облицовочного слоя кладки с керамзитобетонным слоем утеплителя и основным несущим слоем кирпичной стены.

Увеличение нагрузки до 76,5 кН привело к отслоению облицовочного и керамзитобетонного слоя от основной несущей части стены (стадия № 2).

Это видно на средней картине. Образец разделился на две отдельно работающие части. При этом облицовочный слой кладки деформируется совместно с керамзитобетоном.

Увеличение нагрузки до 420,0 кН привело к активному трещинообразованию в теле несущей стены и фрагментарному разрушению керамзитобетонного слоя (стадия № 4).

Соответствующие картины распределения относительных деформаций ϵ_{xx} в горизонтальном направлении (ось X) и картины распределения относительных деформаций ϵ_{yy} боковой грани в вертикальном направлении (ось Y) показаны в табл. 1.

Деформированная боковая поверхность кирпичной кладки экспериментального образца КК-1 при центральном сжатии

Разрушение образца КК-1 при центральном сжатии произошло от действия нагрузки, равной 753,0 кН.

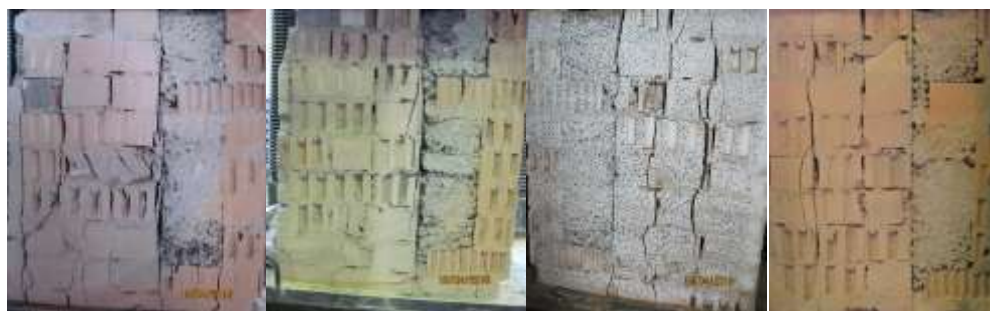
Рис. 6. Общий вид разрушения центрально-сжатых образцов

Рис. 7. Общий вид разрушения внецентренно сжатых образцов

Образцы кирпичной кладки после разрушения от центрального сжатия и внецентренного сжатия показаны на рис. 6 и 7.
