ОСОБЕННОСТИ ОЦЕНКИ ТЕХНИЧЕСКОГО СОСТОЯНИЯ СТРОИТЕЛЬНЫХ КОНСТРУКЦИЙ ЗДАНИЙ НА СВАЙНЫХ ФУНДАМЕНТАХ ПОСЛЕ ДЛИТЕЛЬНОГО ПЕРЕРЫВА В СТРОИТЕЛЬСТВЕ В УСЛОВИЯХ ГЛУБОКОГО СЕЗОННОГО ПРОМЕРЗАНИЯ ГРУНТОВ

ESTIMATION OF TECHNICAL CONDITION OF HALF-FINISHED PILE-FOUNDATION BUILDINGS UNDER SEASONAL SOIL FREEZING CONDITIONS

Характерным примером влияния многолетнего сезонного промерзания грунтов на свайные фундаменты является обследованный в мае — июле 2013 г. строящийся пятиэтажный кирпичный жилой дом по ул. Октябрьской в г. Оби Новосибирской области (рис. 1).

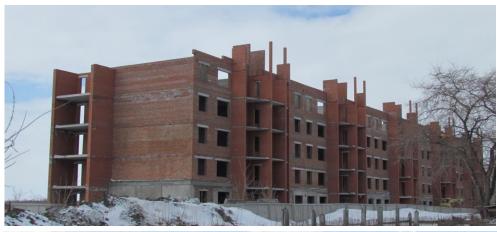
Рис. 1. Общие виды строящегося жилого дома по ул. Октябрьской в г. Оби Новосибирской области

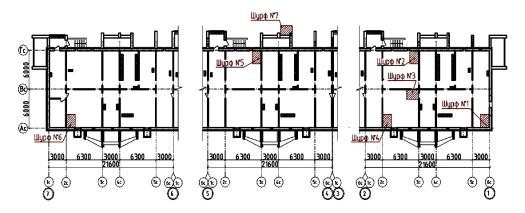
Рис. 2. Схема расположения шурфов в подвале жилого дома в г. Оби по ул. Октябрьской в Новосибирской области

Обследование оснований и фундаментов, проведенное в июне 2013 г., включало вскрытие семи шурфов у фундаментов (см. рис. 2). Вскрытие шурфов позволило оценить техническое состояния свай, ростверков и грунтов основания, а также определить размеры свай и их длину, зафиксировать трещины и разрывы свай прибором «Спектр-2». Разработка шурфов в мерзлых грунтах выполнена на глубину 0,5-0,6 м ниже подошвы ростверков.

По результатам этих исследований была определена длина свай (от подошвы ростверков до нижних концов свай), которая изменялась от 5,76 до 11,52 м. В шурфе № 1 длина сваи составляла 11,07 м, в шурфе № 2 – 6,61 м, в шурфе № 3 – 2,68 м, в шурфе № 4 – 5,81 м, в шурфе № 5 – 11,52 м, в шурфе № 6 - 5.76 м, в шурфе № 7 – 9.26 м. Только две сваи (№ 1 и № 5) из семи обследованных были погружены до абсолютных отметок 97,36 и 96,91 м, наиболее близких к проектной (96,18 м).

В шурфе № 3 (по центральной продольной оси «В») выявлена реакция сломанной железобетонной сваи, длина верхней части до трещины составляет 2,68 м. Разрывы свай под воздействием сил пучения описаны ранее в работах [5–7]. Причиной возникновения разрывов свай стало воздействие сил пучения при многолетнем сезонном промерзании-оттаивании грунтов основания в центре здания, где глубина многолетнего промерзания незаконсервированных недостроенных зданий достигает максимальных значений. В результате проведенного обследования фундаментов во вскрытых шурфах, анализа инженерно-геологических условий площадки строительства, результатов определения фактической длины свай и оценки их несущей способности рекомендовано выполнить мероприятия по оттаиванию промороженных грунтов. В связи с высоким положением уровня подземных вод рекомендовано предусмотреть мероприятия по организации отвода поверхностных вод с территории площадки.

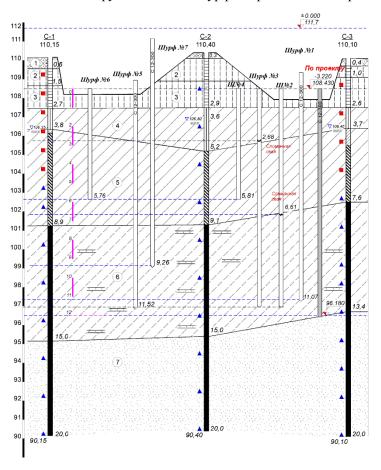
Рис. 3. Инженерно-геологический разрез площадки строительства с вертикальной привязкой свай в шурфах в подвале строящегося жилого дома по ул. Октябрьской в г. Оби Новосибирской области

Инженерно-геологический разрез площадки строительства с привязкой обследованных свайных фундаментов в шурфах представлен на рис. 3.

В геологическом строении принимают участие верхнечетвертичные аллювиальные отложения второй надпойменной террасы р. Оби (a^2_{III}), представленные желтовато-бурыми, голубовато-серыми суглинками, супесями и песками средней крупности, перекрытые с поверхности почвенно-растительным слоем толщиной 0,3-0,6 м.

Гидрогеологические условия характеризуются наличием подземных вод, вскрытых на глубине 3,6-3,8 м (абсолютные отметки 106,35-106,80 м). В марте 1989 г. подземные воды были вскрыты на глубине 4.4-4.8 м (абсолютные отметки 105,18–105,68 м).

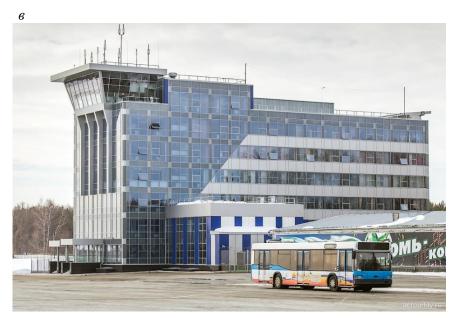
$\it Puc.~4$. Общие виды здания летных отрядов с блоком УВД Томского аэропорта: a — по состоянию на 1993 г.; δ — в период дальнейшего строительства с усилением строительных конструкций; ϵ — после завершения строительства

На рис. 4 представлены общие виды здания летных отрядов (a – недостроенного, по состоянию на 1993 г., δ – в период дальнейшего строительства с усилением строительных конструкций, ϵ – после завершения строительства).

Здание летных отрядов после усиления было успешно достроено (см. рис. 4, 6) и в настоящее время является украшением воздушной гавани старинного студенческого города Томска.

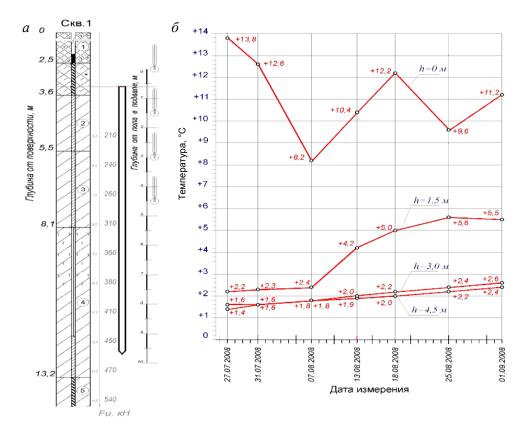
Puc. 5. Температурный режим грунтов основания здания: a – схема установки термометров; δ – температура грунта на различных глуби-

Указанные обстоятельства затрудняли проведение натурных испытаний грунтов статическими нагрузками на сваи и обусловили необходимость наблюдений за температурным режимом грунтов. Для этого была пробурена термометрическая скважина, которая укомплектована гирляндой вытяжных почвенных гидрометеорологических термометров типа ПТВ-50 с ценой деления 0,2 °C. Схема установки термометров и результаты наблюдений приведены на рис. 5.

Специальное бурение термометрической скважины подтвердило, что промерзание грунтов достигало глубин более 4,5 м под полом подвала в центральной части здания. Наблюдения велись в соответствии с ГОСТ 25358, ГОСТ 24847. После демонтажа стеновых цокольных панелей интенсивность оттаивания грунтов в подвале увеличилась. Мерзлота деградировала, но температура на глубине 3,0—4,5 м в конце июля поднялась лишь до значений +1,6...+1,8 °C, в сентябре — до +2,4...+2,6 °C.

Следует отметить, что температурный режим основания за период наблюдений не достиг естественных значений на тех же глубинах под открытой поверхностью грунта, соответствующих $t \approx +5...+6$ °C.
