ПРОЧНОСТЬ И ДЕФОРМАТИВНОСТЬ СТЫКА КОЛОНН КАРКАСА КОНСТРУКТИВНОЙ СИСТЕМЫ «КУПАСС» НА ДЕЙСТВИЕ ПОПЕРЕЧНОЙ ДИНАМИЧЕСКОЙ НАГРУЗКИ*

В статье рассмотрены результаты экспериментальных исследований узла сопряжения колонн каркаса на действие поперечной динамической нагрузки. Эксперименты выполнены на копровой установке. Проведены измерения вертикальных скоростей и виброперемещений средней точки конструкции. Измерения деформаций поверхности образца проведены цифровой оптической системой во всем диапазоне прочности бетона. Определены схемы образования трещин и разрушения стыка колонн.

STRENGTH AND DEFORMABILITY OF COLUMN-TO-COLUMN CONNECTION IN THE UNIVERSAL PREFABRICATED ANTISEISMIC STRUCTURAL SYSTEM

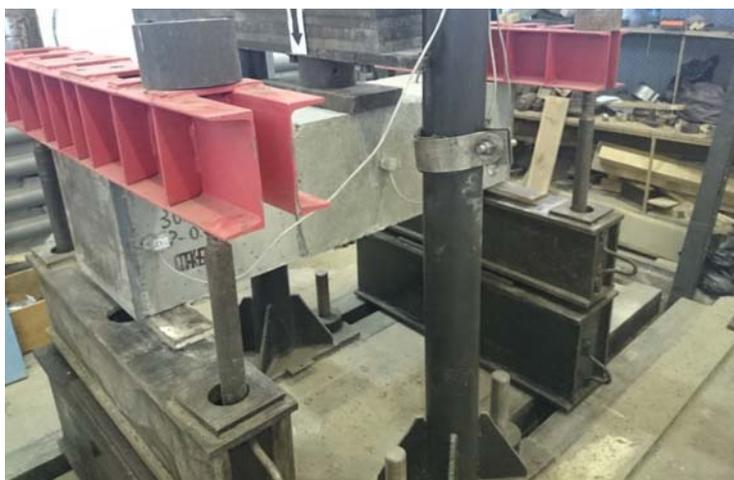
Экспериментальный образец устанавливался горизонтально на шарнирные опоры через распределительные пластины и фиксировался верхними траверсами, как показано на рис. 1.

Рис. 1. Узел сопряжения колонны в копровой установке

Динамическая нагрузка создавалась ударом груза массой 580 кг, свободно падающего с высоты 1,75 м. Нагрузка действовала через распределительную плиту на верхней грани замоноличенного участка образца.

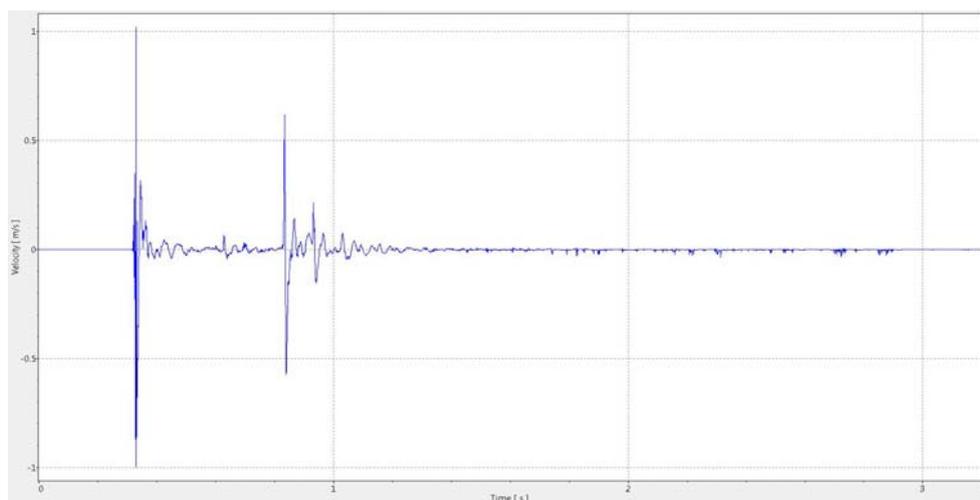
На рис. 2 показана диаграмма изменения скорости средней точки узлового сопряжения от первого силового возбуждения падающего груза массой 580 кг с высоты 1,75 м.

Рис. 2. Диаграмма скоростей средней точки узлового сопряжения

Скорость груза в момент соприкосновения с оголовком колонны равна 5,85 м/с. Измерения показали, что наибольшая скорость смещения средней точки конструкции узлового сопряжения достигла 1,1 м/с. Соответствующие диаграммы перемещений и ускорений приведены на рис. 3, 4. Перемещение средней точки включает две составляющие: необратимые деформации на опорах (смыкание зазоров, обмятие бетона), равные 2,4 мм, и упругие, в которых прогиб средней части конструкции равне 4,2 мм.

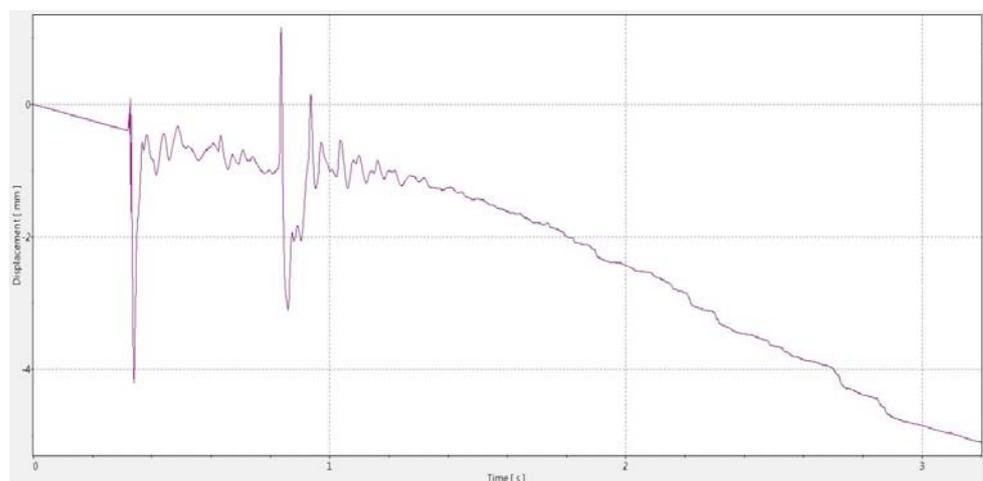
Рис. 3. Диаграмма перемещений средней точки узлового сопряжения

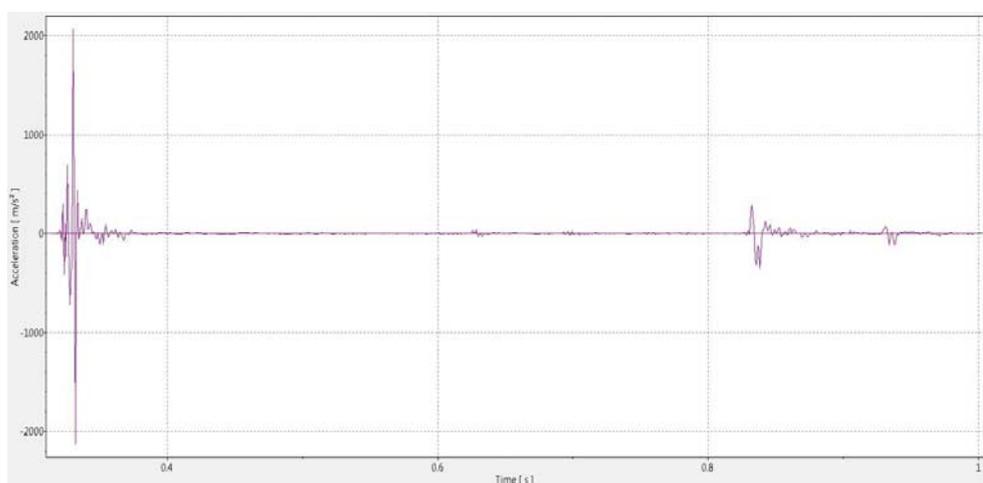
Рис. 4. Диаграмма ускорений средней точки узлового сопряжения

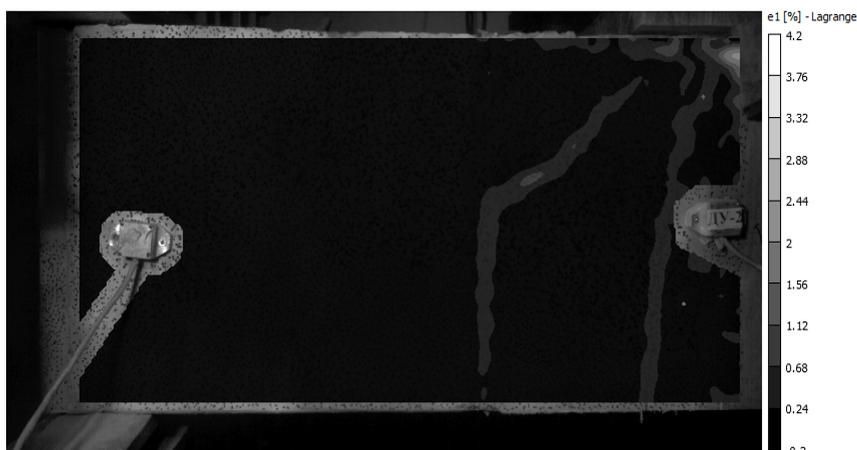
Картина, характеризующая появление относительных деформаций боковой поверхности стыка от второго динамического возбуждения, показана на рис. 5. Наибольшие значения деформаций на главных площадках в момент контакта падающего груза с распределительной плитой зафиксированы на поверхности вблизи контакта (до 3,5 %) и в теле конструкции в виде трех продвинувшихся на всю высоту сечения нормальных и наклонных, узко направленных полей деформаций (до 2,5 %), которые описывают расположение трещин.

Рис. 5. Деформации на главных площадках в момент контакта ударника с распределительной плитой при втором ударе

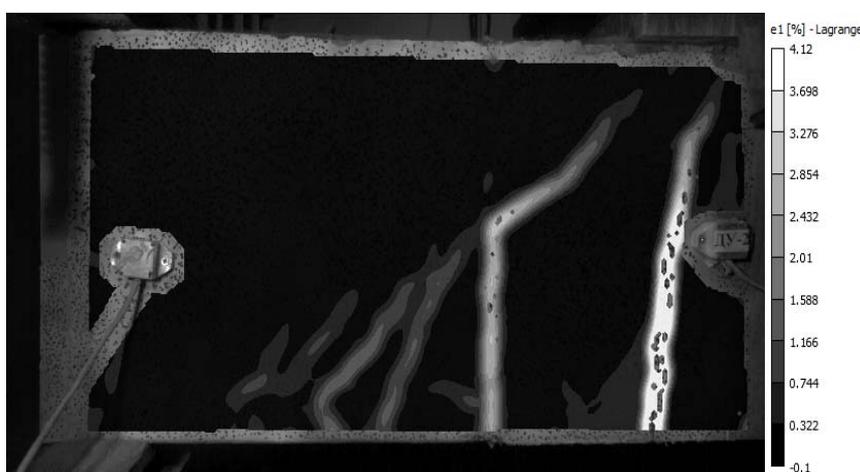
Дальнейшее развитие деформаций от действующей нагрузки представлено в виде картин относительных деформаций по главным площадкам на рис. 6.

Рис. 6. Деформации на главных площадках от действия второго удара

В среднем сечении узла сопряжения ранее образовавшиеся трещины получили развитие. На деформационной картине эти трещины обозначены соответствующими следами на деформированной бетонной поверхности от 1,5 % и превышающие 4 %.

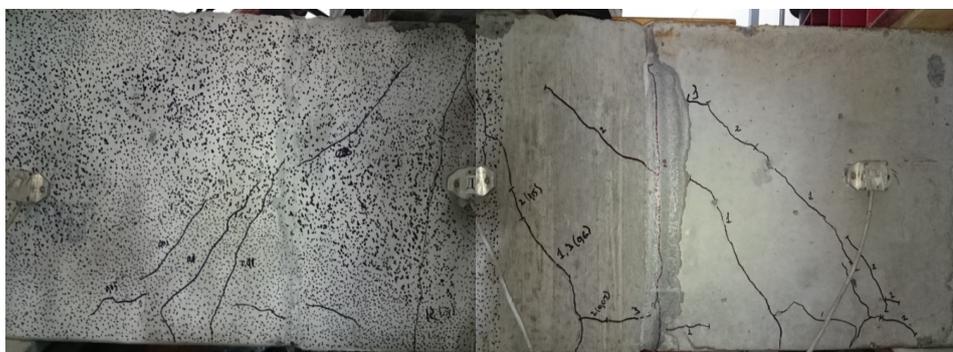
Характерные картины образования трещин показана на рис. 7.

Рис. 7. Картина трещинообразования на поверхности узлового сопряжения

Действие пятого удара привело к появлению остаточных трещин с шириной раскрытия в средней части узлового сопряжения колонн, равной 1,2 мм.
